目 录

一、冷轧卷缺陷

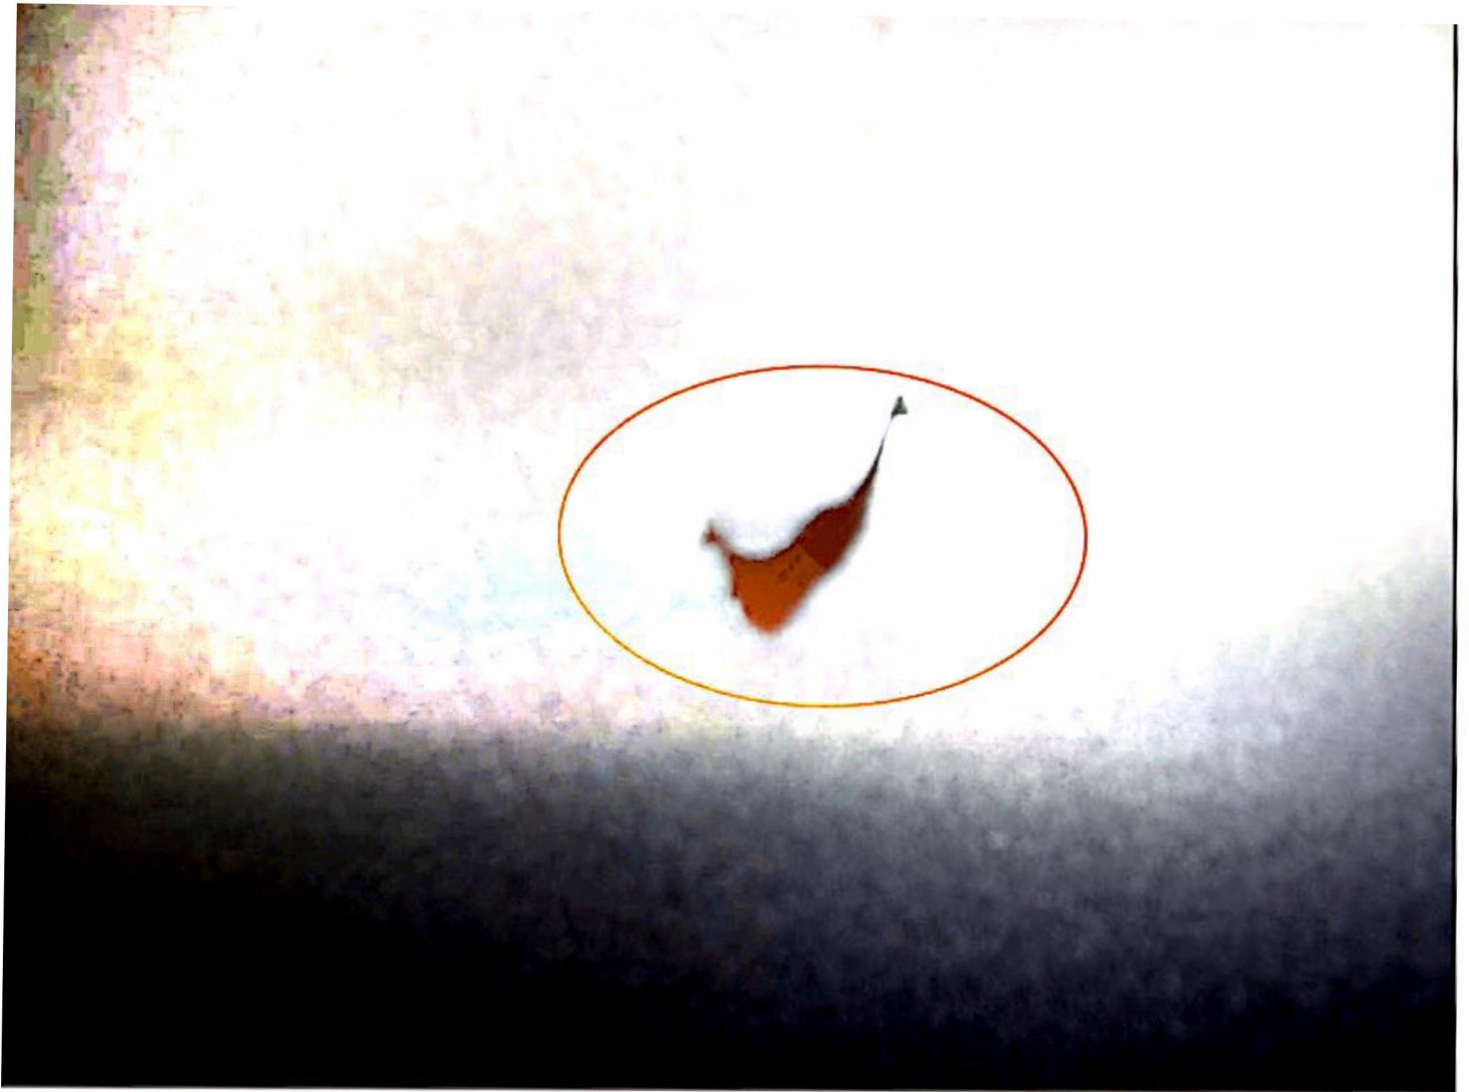
缺陷名：孔洞 (HOLE)

- 1) 贯穿与钢带表面不规则或局部存在，形态不一的空洞
- 2) 存在钢卷轧制方向有间距的空洞

- 1) 热轧原料存在严重的破裂现象或原料内部存在气泡及非金属物质
- 2) 冷轧过程中带钢断面局部疏松，该处的应力超过材料的变形极限（如塑性），导致拉破。
- 3) 轧制过程中工作辊的严重不良（或有异物卷入）

此缺陷将直接影响产品的外观及使用，甚至无法使用。

- 1) 对 H/C 的检查须加强
- 2) 对工作辊按规定进行检查及更换，防止有异物掉入
- 3) CM 时按规定进行操作，压延力需控制

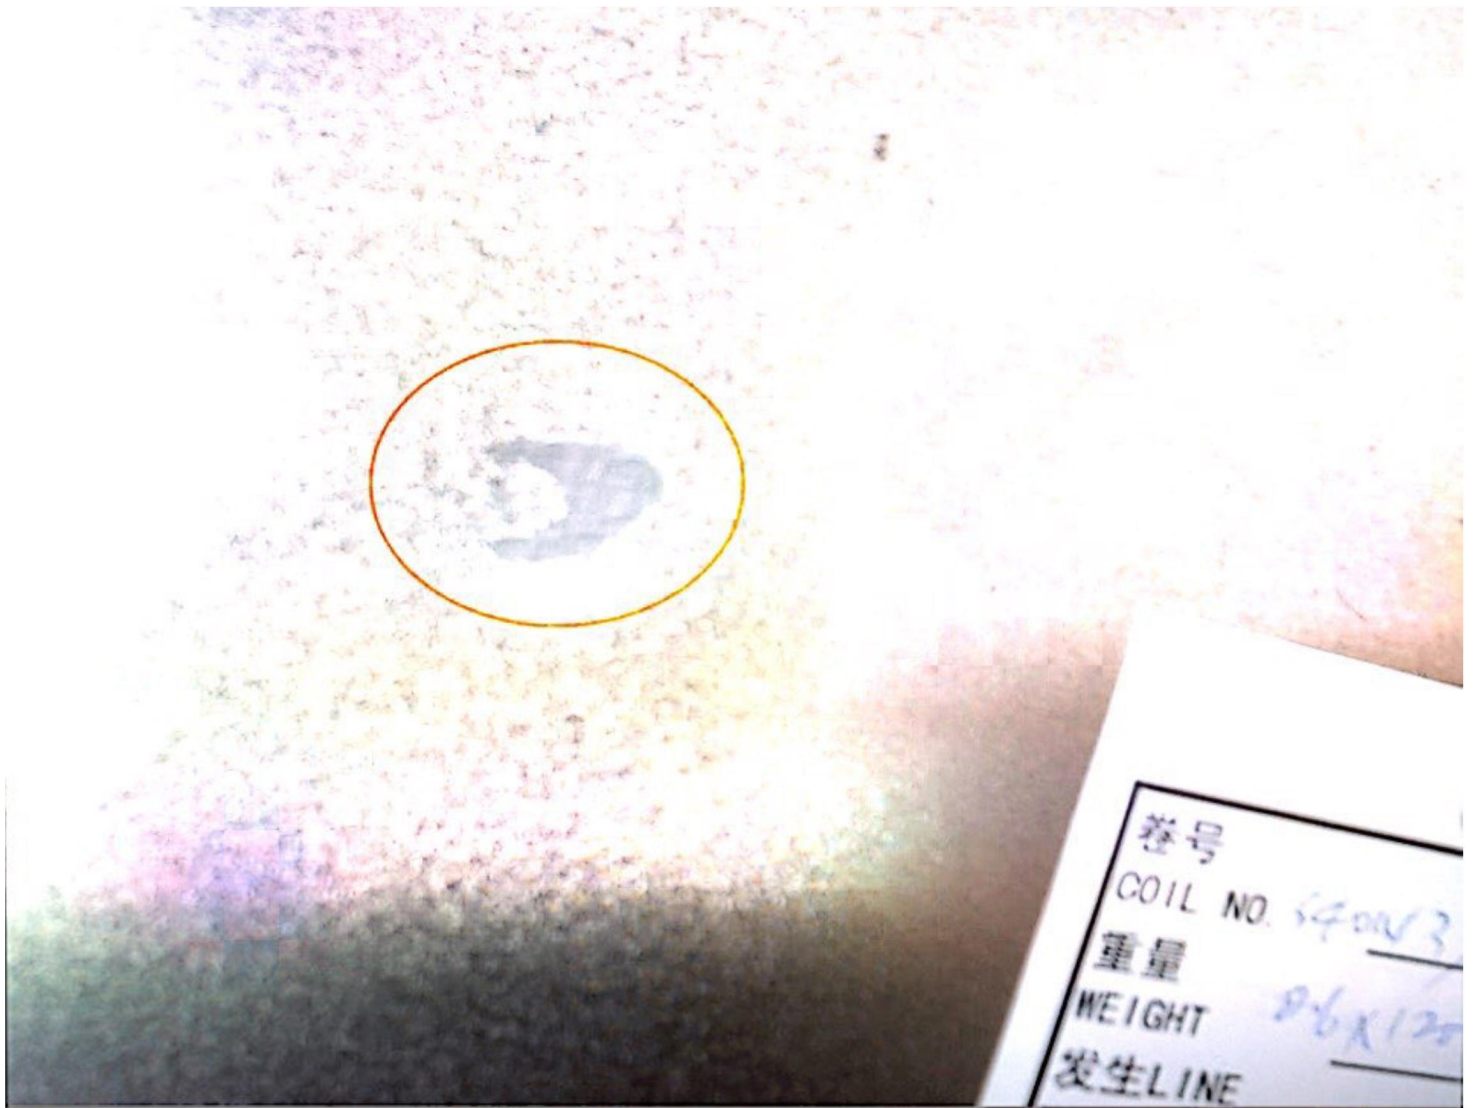
缺陷名：辊 印(ROLL-MARK)

1) 沿轧制方向有周期性的，板面有点状、块状、条状突起或凹陷进去的有间隔的不良。

2) 平整辊印与轧钢辊印的区分：平整辊印伤疤处无粗糙度且发亮；轧钢辊印伤疤处发暗，有一定的粗糙度。

- 1) 轧钢辊表面受损
- 2) TM 辊表面粘有异物
- 3) ANN 不良产生氧化皮后，脱落粘附在 TM 辊上，TM 时产生
- 4) 作业各 Line 其它辊面受损

- 1) 外观不良，加工(冲压)时易发生破裂
- 2) 影响镀层效果

- 1) 需要防止由各种杂质飞入钢带影响辊面质量
- 2) 对轧钢及 TM 工程中工作辊的硬度确认 (爆辊)
- 3) ANN 保护气体的纯净度保证，防止氧化皮的产生

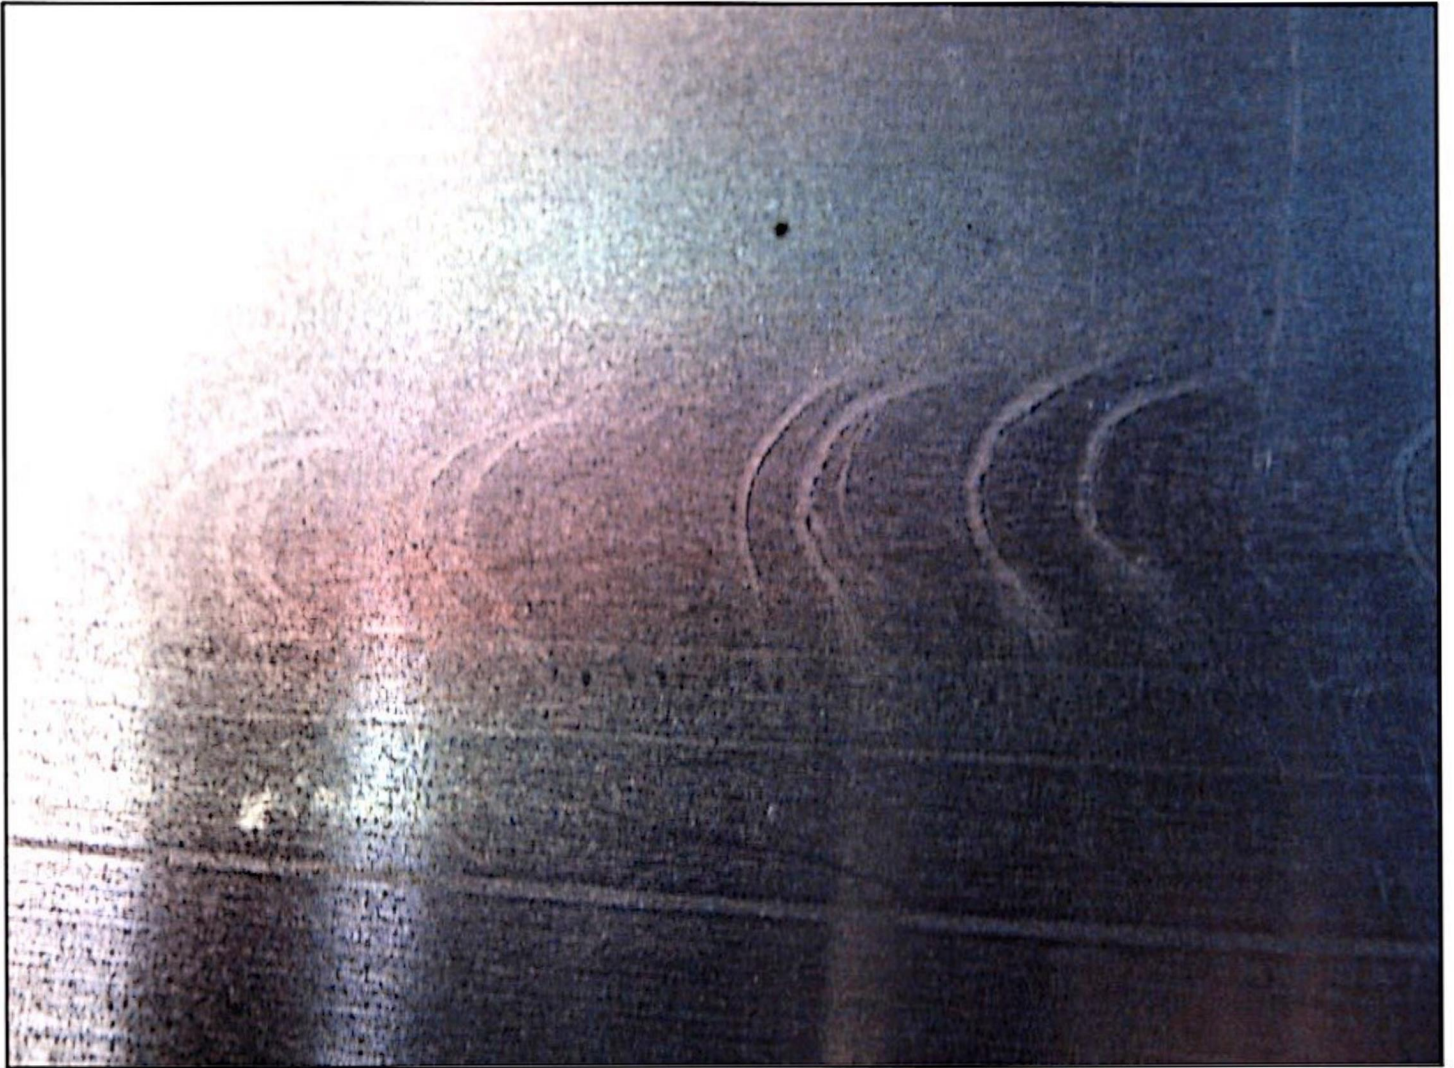
缺陷名：粘结（STICKER）

1) 进行退火过程中,钢板与钢板之间紧密紧贴(ECL 张力偏大),然后到TM 将紧贴的部分分离以形成月牙状的伤痕,间断或连续发生于钢板表面的同一位置

2) 一般粘结分三种：月牙状、折皱状、以及牡丹花状，一般存在于室式炉的生产中才会产生此缺陷

- 1) 板形不良
- 2) ECL 卷取张力过大
- 3) ANN 冷却速度过快
- 4) 退火前钢卷边部受冲击

- 1) 外观不良，加工（冲压）时易发生破裂

- 1) 退火工艺周期的适当调整；前工程（ECL）的卷取张力的调整，以及根据轧钢过程中材质和压下率的适合度来相应的调整退火周期
- 2) 退火机组的热电偶彻底正确管理

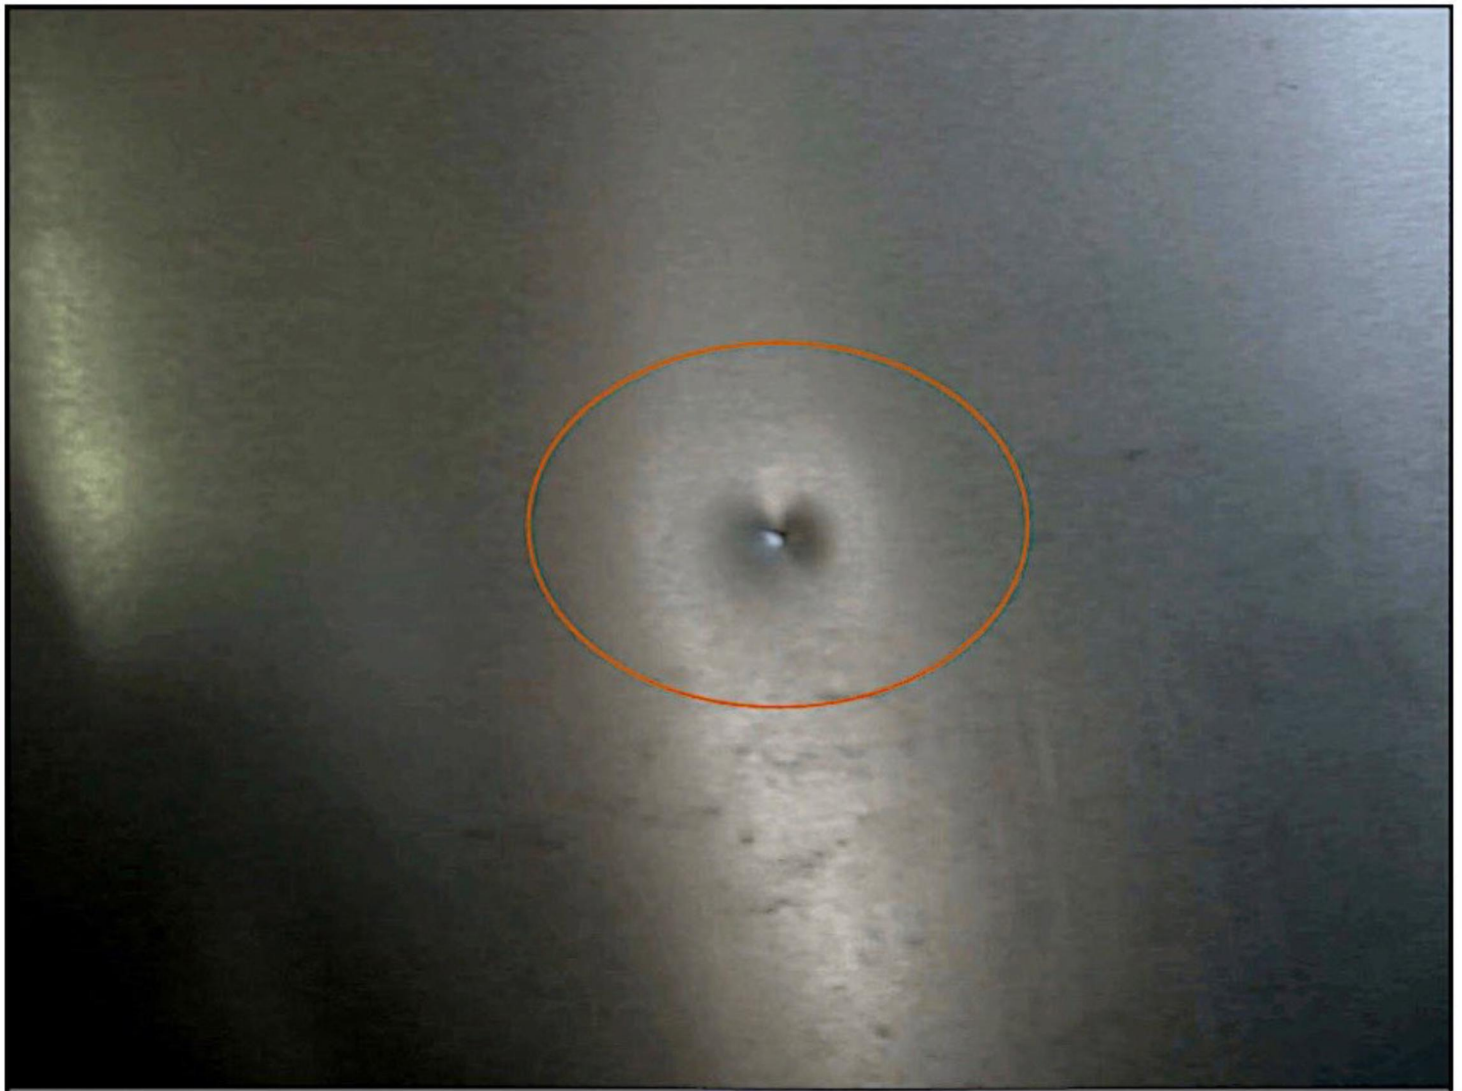
缺陷名：压痕（DENT）

- 1) 有一定周期性的压痕：异物粘附于辊子上，然后再被印于板面上
- 2) 没有周期性的压痕：异物粘附于钢带上，由于张力大，经过辊子时产生
- 3) 压痕一般存在钢带表面，一面凹陷另一面同一位置相对应突起

- 1) 作业line 各辊上粘有凸起的异物引起
- 2) 钢卷摆放位置有异物，导致产生
- 3) 小车压痕
- 4) 行车吊钩撞击后产生对产品的影响：

- 1) 外观不良，镀层后更加明显
- 2) 制造用面板无法使用

- 1) 各工程对辊面的检查,发现不良及时处理
- 2) 钢卷应搬运在适当的优越位置（放置位置环境良好）
- 3) 对操作工教育，提高操作水平
- 4) 相应安排指吊工扶钩

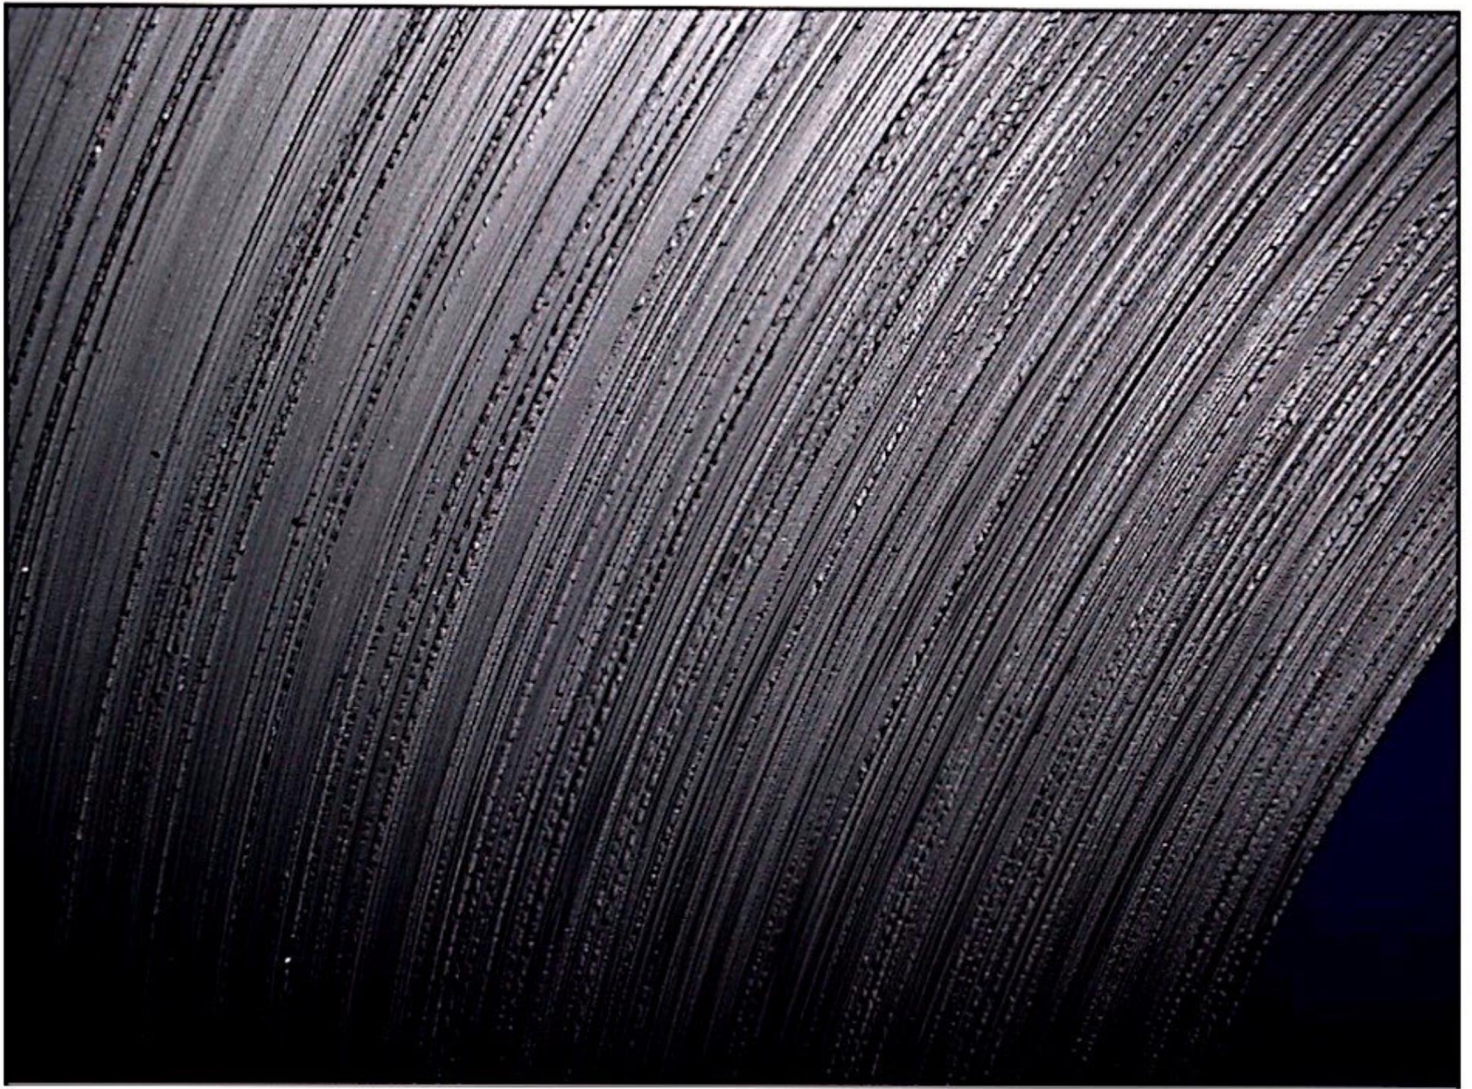
缺陷名：锯齿边 (EDGE-CRACK)

没有周期性，钢板边部成锯齿状，严重的成裂口状

- 1) 在通过 PPL 工程中，边部切边不良及边部粘有粘丝 (PPL 圆盘剪刀片不良)
- 2) 在通过 PPL 工程中，不切边，但是与对中设备紧密摩擦 (对中过紧)，边部间断轻折边，经冷轧后边部形成锯齿状
- 3) 经 PPL 切边后，冷轧过程中 (对中不良) 紧密摩擦后边部形成间断的锯齿状

- 1) 对产品的外观有直接的影响
- 2) 边部无法镀层

- 1) 对 PPL 工程检查 (定期每卷) 圆盘剪刀片状态、适当调整间隙及重叠度
- 2) PPL 工程及冷轧工程中，对中装置适当的调整 (操作问题)

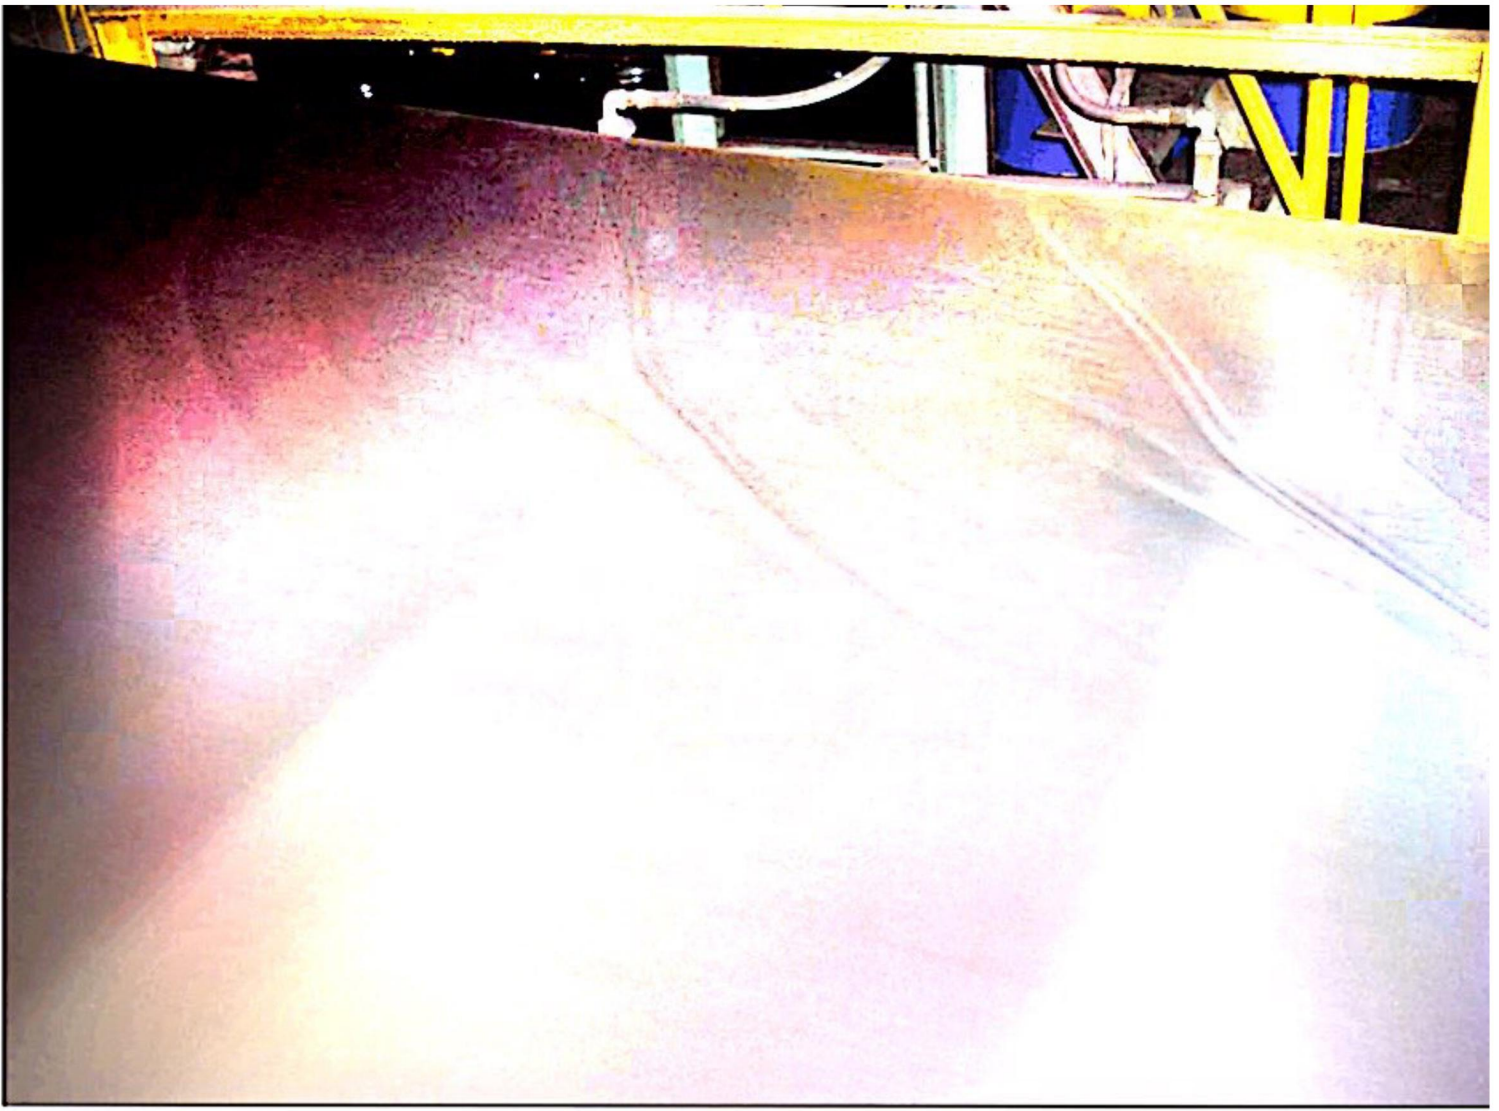
缺陷名：树纹（P.T-MARK）

1) 此缺陷形状像树纹状及羽毛状的，局部间断或连续两面不规则的，沿轧制方向的折皱，严重时表面有开裂的现象及分层现象

- 1) 冷轧工程及 TM 工程压下量不均匀
- 2) 原材料厚度不均匀
- 3) 生产过程中工作辊的弯曲度不适合或钢带的突然跑偏

- 1) 对产品的外观有直接的影响
- 2) 产品要冲压或深加工时很容易造成开裂

- 1) 因保持轧钢及平整压下量的均衡
- 2) 需保持工作辊的适当弯曲度及钢带的对中
- 3) 在 PPL 工程对钢带厚度实测，确认 H/C 的厚度是否均匀

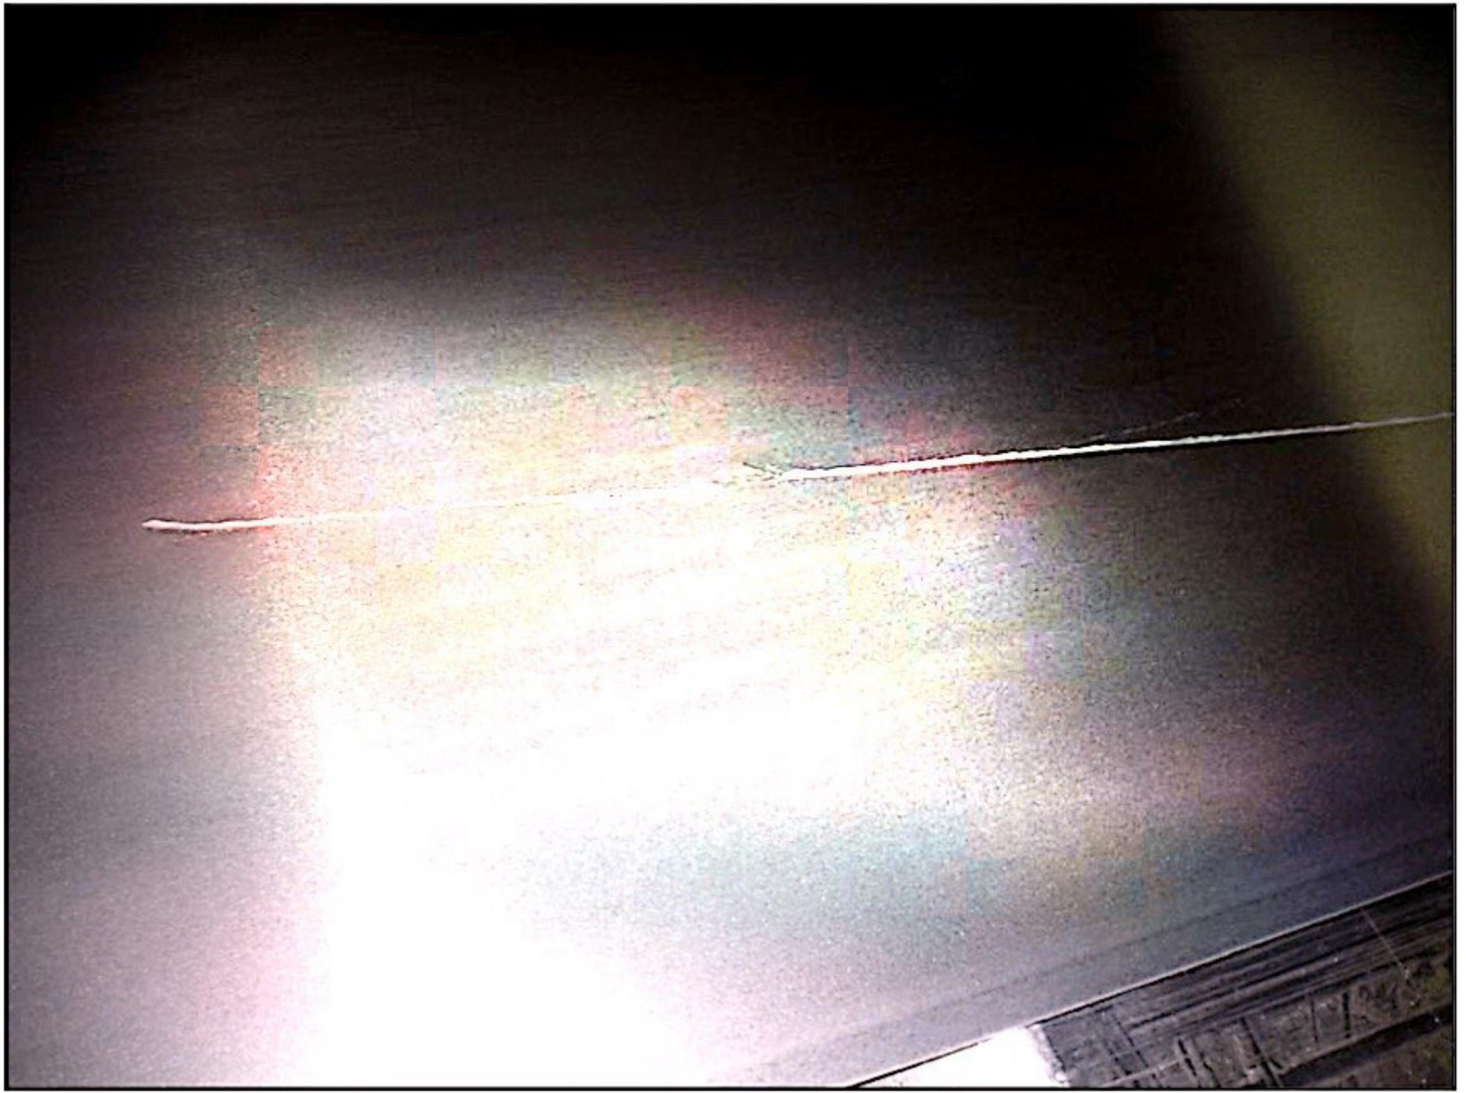
缺陷名：划伤（SCRATCH）

- 1) 钢带表面被坚硬的物质刮到，因接触面的不同有的呈线状间断，有的连续存在，严重时另一面会有鼓起
- 2) PPL 造成的划伤重，CM 压延后划伤处成点状或点线状的凹陷状
- 3) 前工程的划伤与该工程的划伤能够很好的区分

- 1) 各 LINE 的辊子、导板由于硬物突出均有可能造成划伤
- 2) 后工程对涂过油的卷再生产时易产生划伤（三辊打滑造成较多）

- 1) 对产品的外观有直接的影响
- 2) 产品要冲压或深加工时很容易造成开裂

- 1) 要钢带沿正确的生产线进行作业
- 2) 确认各生产机组辊子的运转状态以及切的运动状态
- 3) 钢带卷取时维持适当的张力

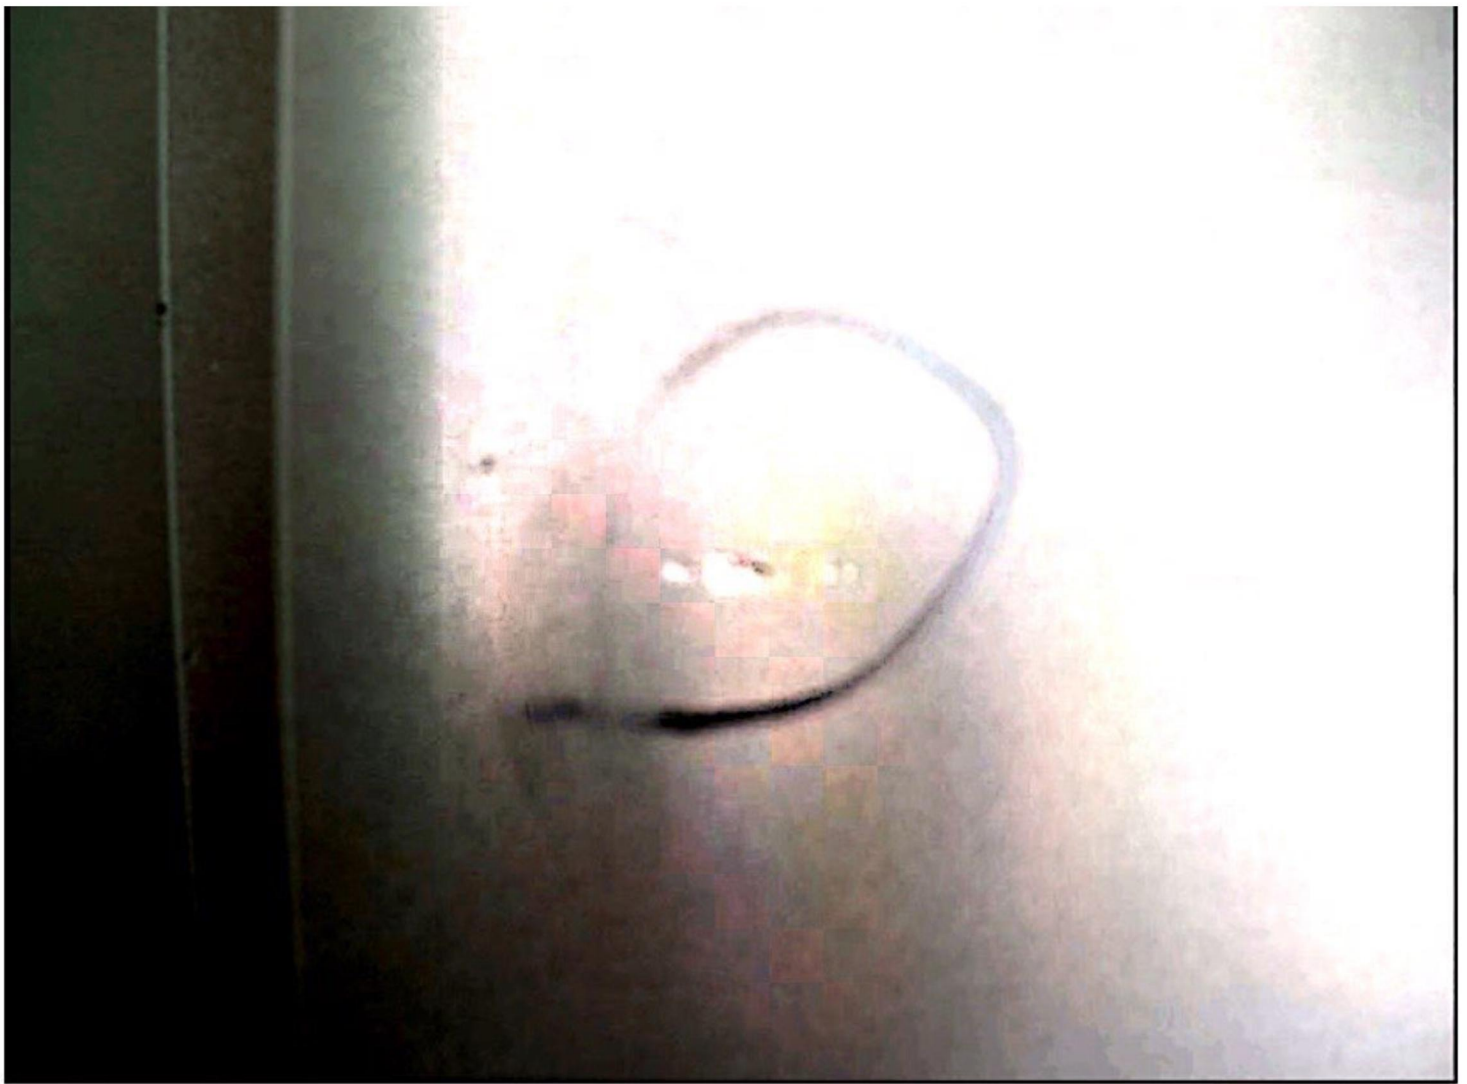
缺陷名：凹坑（PIT）

- 1) 存在与钢带的表面,一般呈点状及点线状,钢带表面被坚硬的东西挖或刮伤,轧至成品规格后钢带表面形成小坑
- 2) 此缺陷一般与轧制方向平行不规则存在,两面或单面。
- 3) H/C 不良:钢带表面锈蚀重或氧化铁皮重经酸洗后脱落,脱落处呈凹坑状

- 1) 原料不良, RUST 重, 氧化铁皮压入。
- 2) 机组划伤经轧制后形成
- 3) CM 时异物压入
- 4) 乳化液中杂物, 残留板面, 轧制后形成

- 1) 外观不良, 在冲压时易发生破裂现象
- 2) 镀层后无法隐藏

- 1) 对 H/C 的检查须加强
- 2) 防止钢板与各机组导板及剪刀的接触
- 3) 加强对乳化液纯度的管理

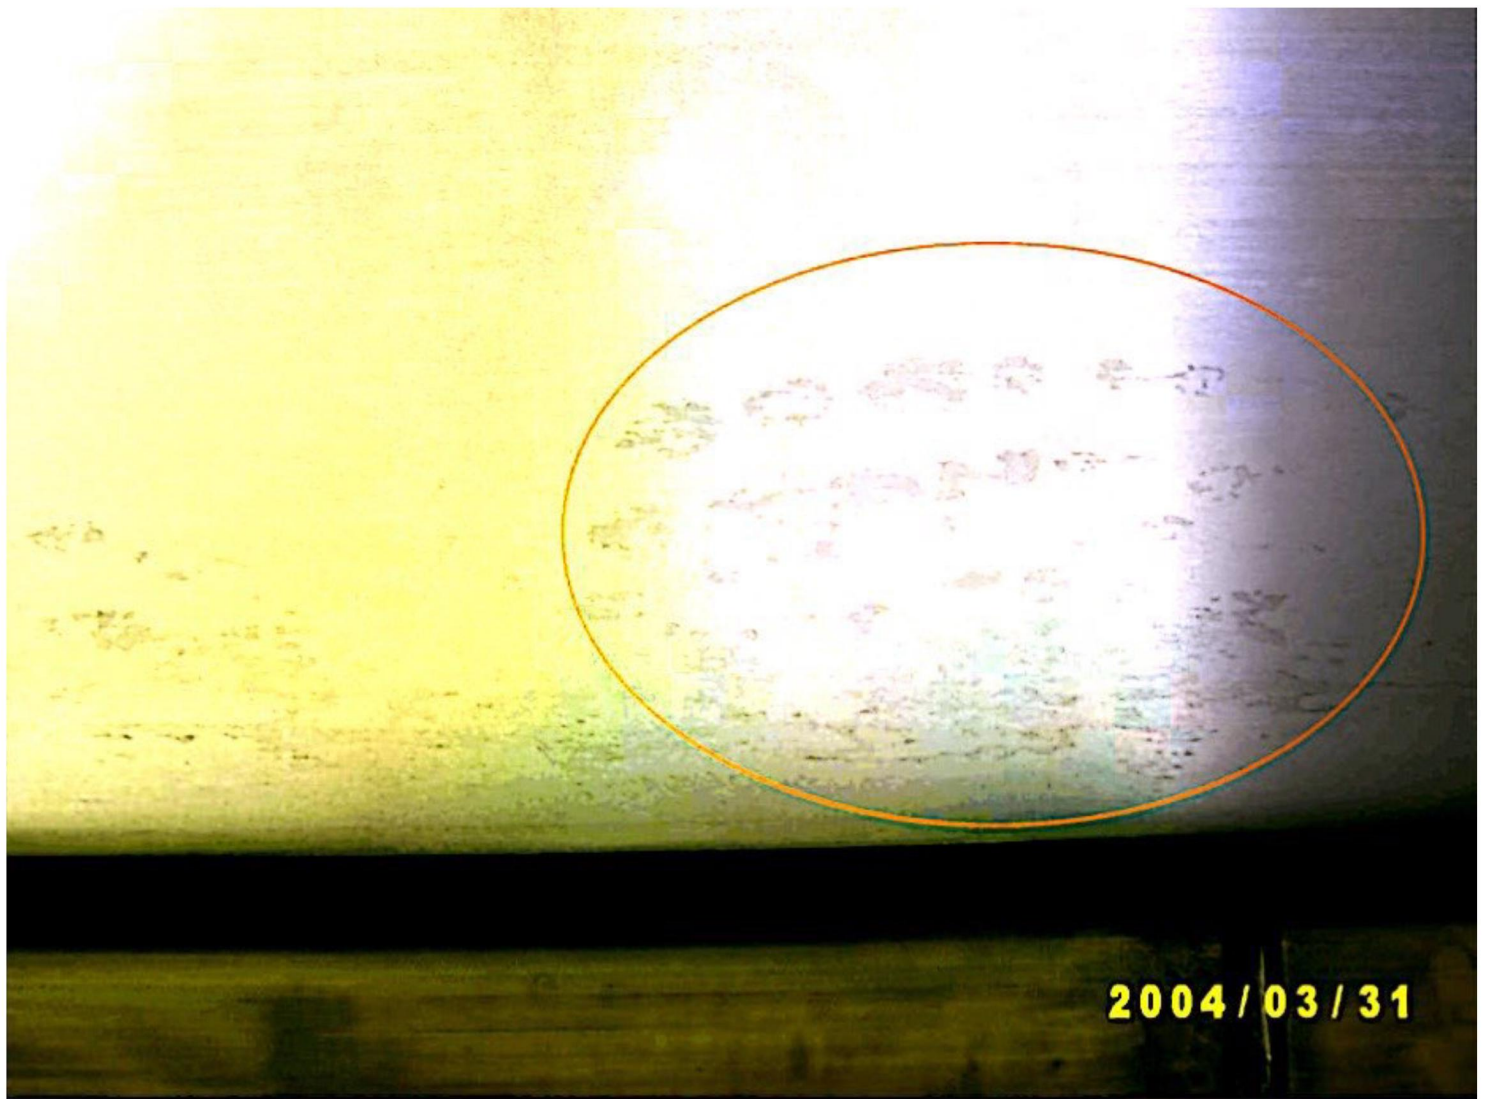
缺陷名：锈-1 (RUST)

1) 贯穿与钢带表面不规则或局部存在，多发生在钢带边部，正反面存在。

ECL 机组在生产宽料时，热风干燥机烘干不良，加上卷取速度快，钢卷边部残留水迹，ANN 后，边部成灰白色锈迹，后工程涂油后成黑色或黑褐色。

此缺陷将直接影响产品的外观及使用，影响涂层效果

- 1) 对热风干燥机进行改造或更换，确保钢卷卷取时板面无残留液特别是生产宽料时
- 2) 对 ECL 后的卷应尽快安排 ANN

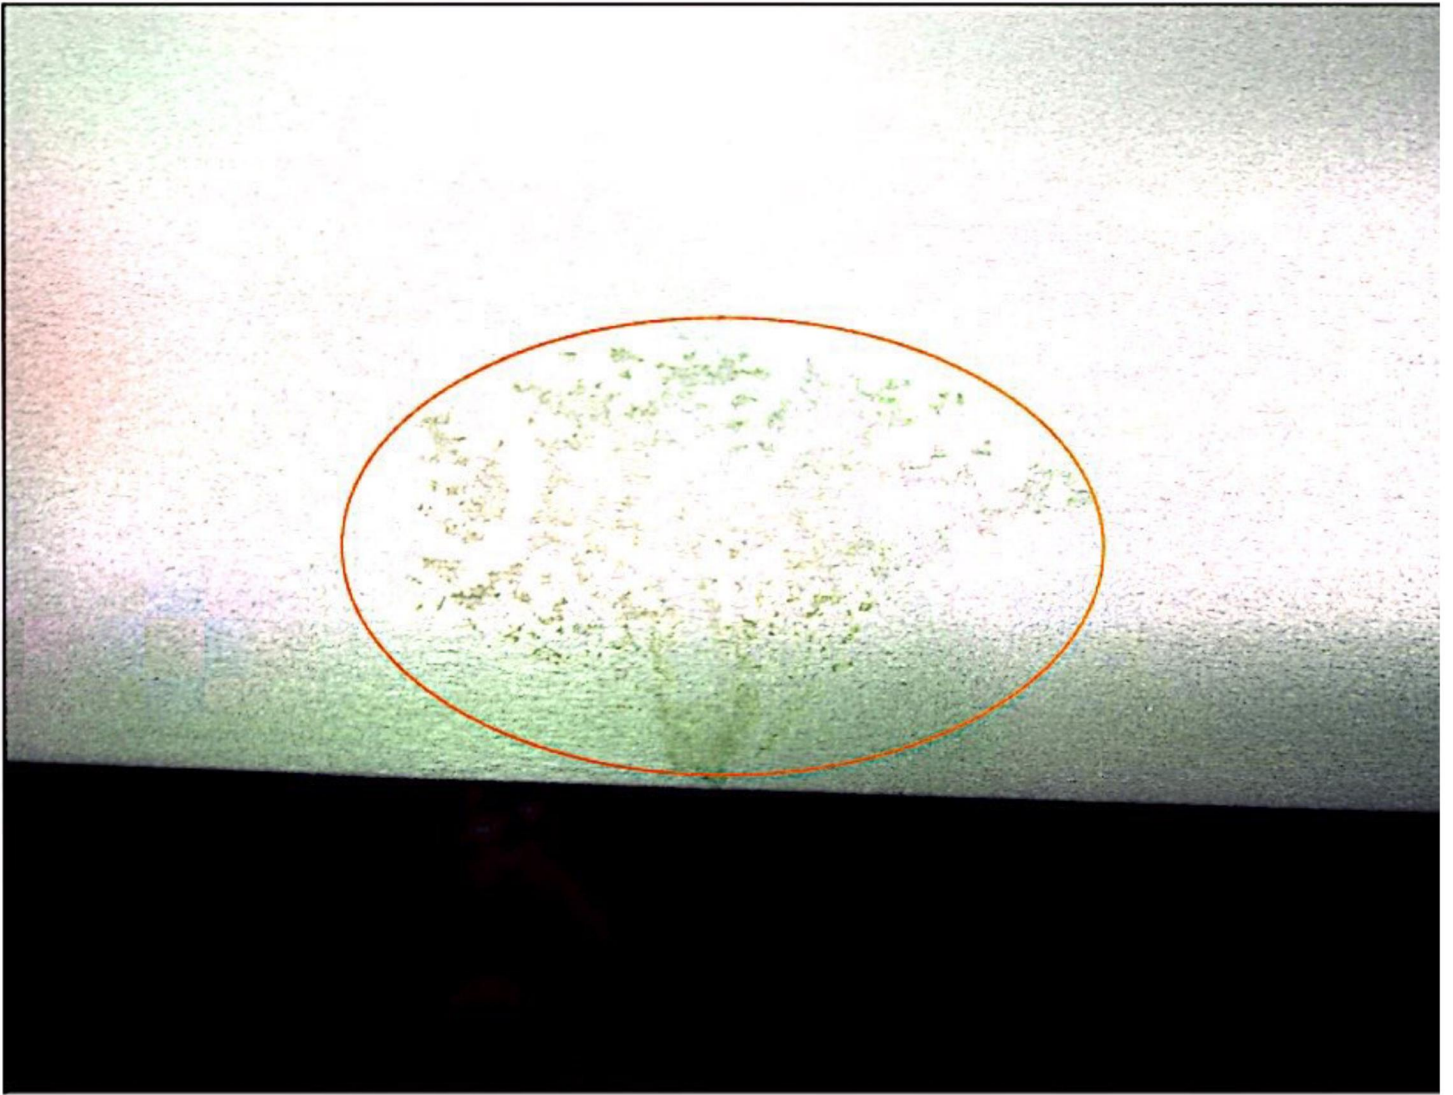
缺陷名：锈-2 (RUST)

1) 贯穿与钢带表面不规则或局部存在，多发生在钢带边部，成块状，黄色及黄褐色，由端部渗入表面，多正反面存在。

1) 渗透状锈主要是 ANN 前库和后库，由于下雨漏水和行车漏油造成

2) ANN 钢卷出炉时，炉罩漏水造成

此缺陷将直接影响产品的外观及使用，影响涂层效果，致命缺陷

1) ANN 前后库，防漏到位，行车点检，确保无杂油滴下，

2) ANN 前库卷尽快装炉，后库冷却卷，防锈纸遮盖到位

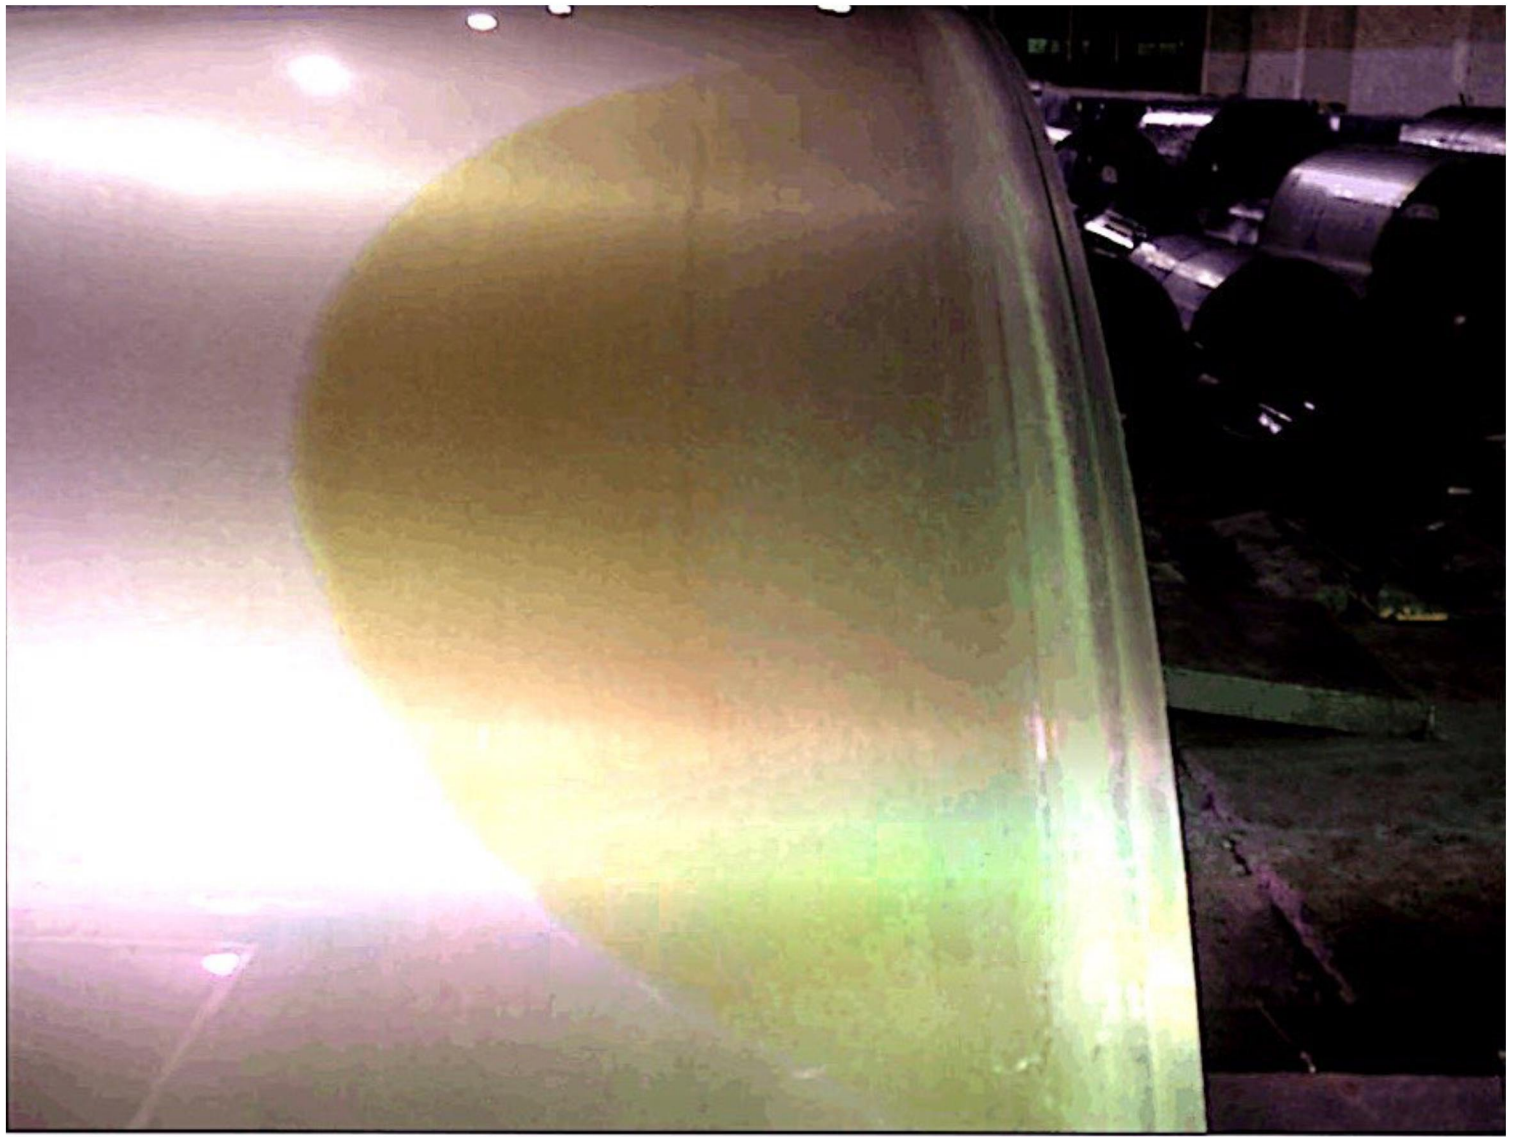
缺陷名：氧化色 (TEMPER-COLOR)

- 1) 多发生在钢带边部，沿边部成带状或弧状，淡黄或淡蓝色，正反面存在。
- 2) 严重的情况将导致钢带表层将出现起皮剥落现象

- 1) ANN 保护罩内发生气体泄漏
- 2) ANN 保护气体不纯
- 3) 退火后过早的打开保护罩

此缺陷将直接影响产品的外观及使用，影响涂层效果

- 1) 对保护罩测漏日常维护确认
- 2) ANN 保护气体在线监控
- 3) 严格按照 ANN 操作规程打开保护罩

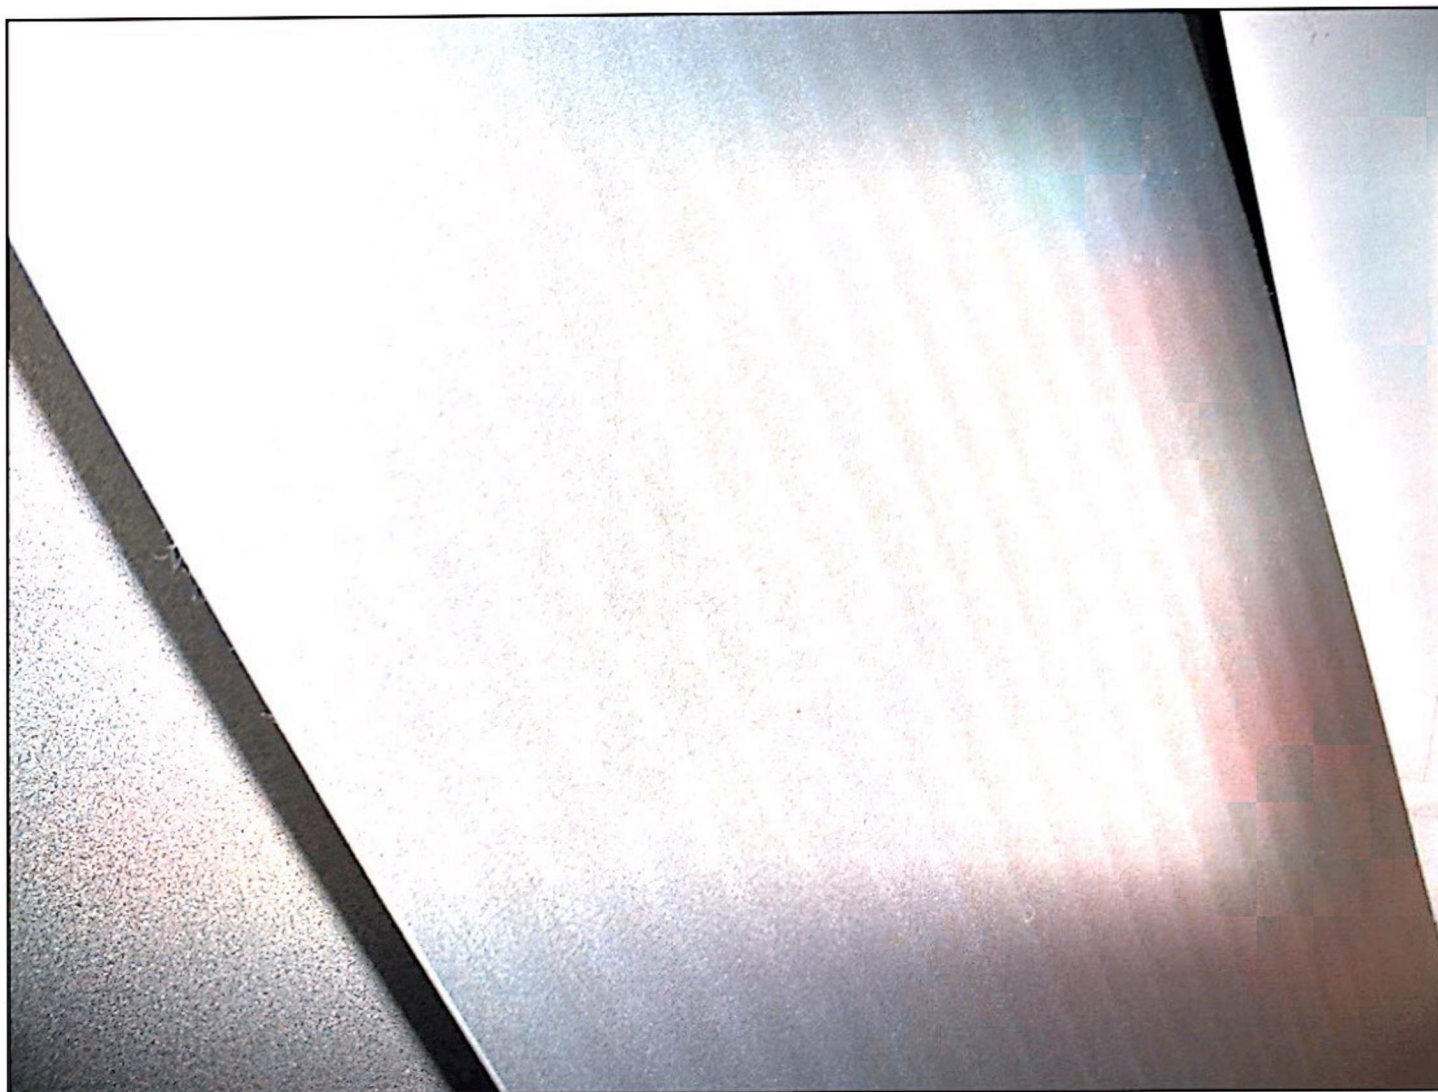
缺陷名：振纹(CHATTERING MARK)

不规则的波纹状，沿轧制方向，分布在
整个钢带宽度上，色差及轻微手感

1) 主要为轧制时，轧机辊子振动导致

此缺陷将直接影响产品的平整度，
影响涂层效果

1) CM时OP辊子安装到位确认

2) CM作业时，板面状态及时确认，发现振纹，
及时换辊

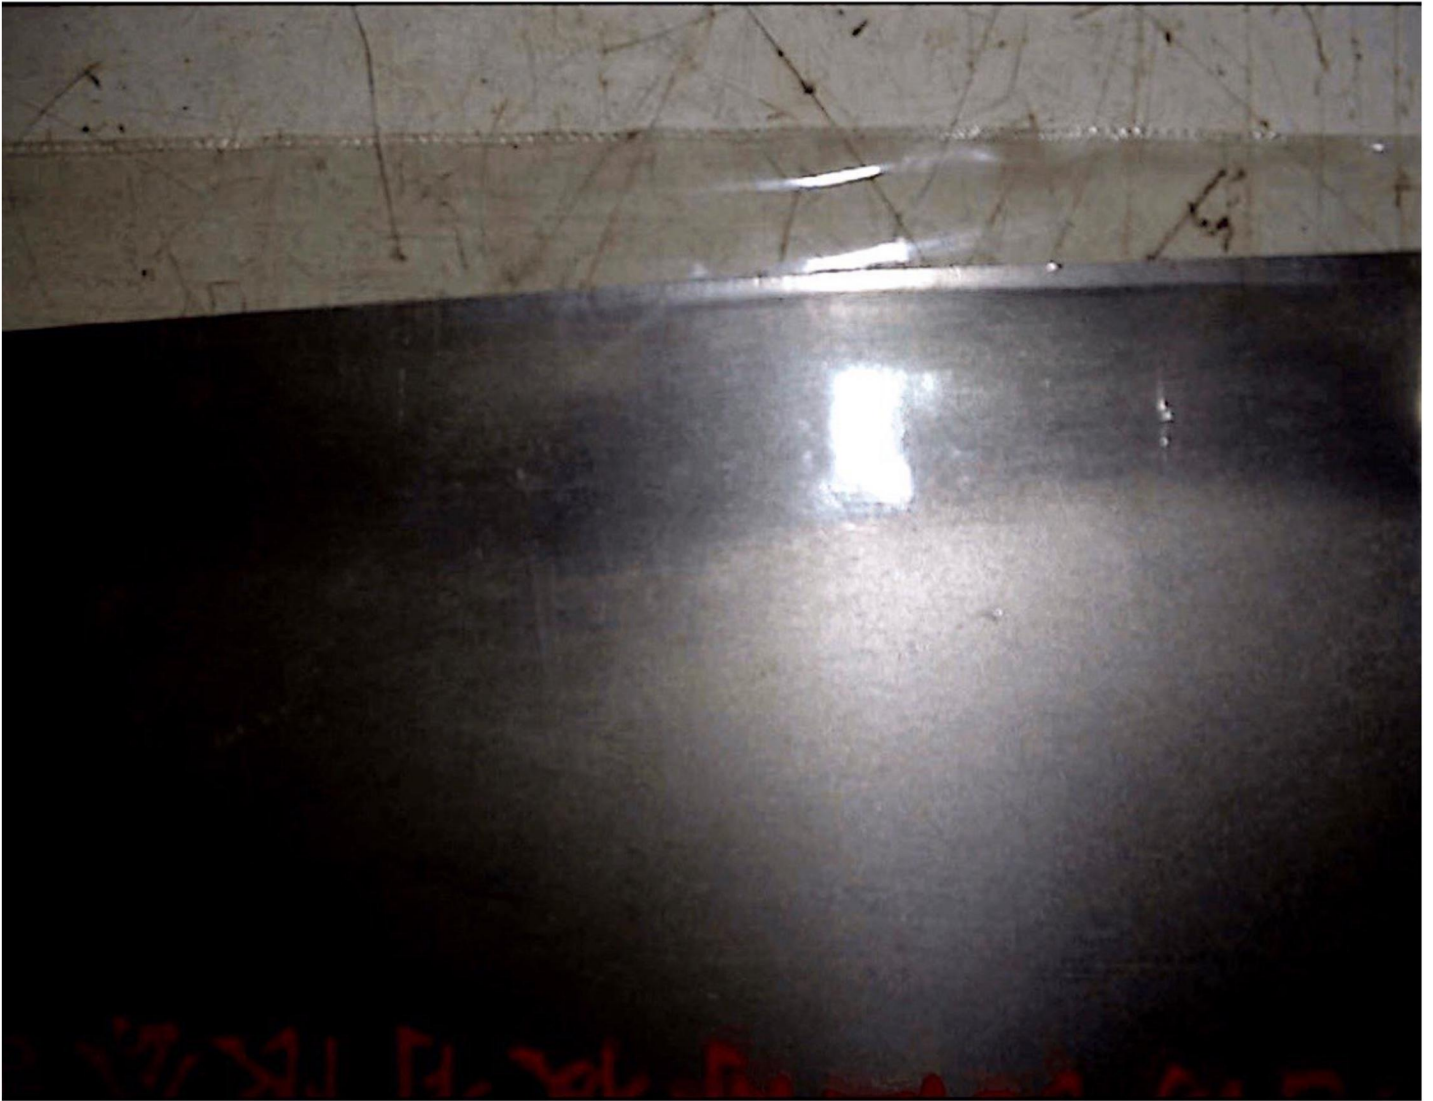
缺陷名：碳化边(EDGE-CARBON)

经过退火后钢卷的边部或整个板面以
黑色或灰黑色带状或线状分布

- 1) 在 ECL 轧制油等未被去除，大量有机物粘在板面。
- 2) 在 ECL 作干燥作业时，水分未被完全去除。
- 3) 内罩的密封性不良，在高温中炉内有大量的氧气。
- 4) 保护气成分不良

此缺陷将直接影响产品的表面光亮性，
间接影响涂层效果

- 1) ECL 作业不良卷与未经 ECL 作业的卷在加热中增加保护气流量。
- 2) ECL 干燥器性能良好，使水分完全去除
- 3) 内罩定期检查，检修漏气部分，防止杂气混入。
- 4) 保护气成分长期分析。
