目 录

一、冷轧卷缺陷

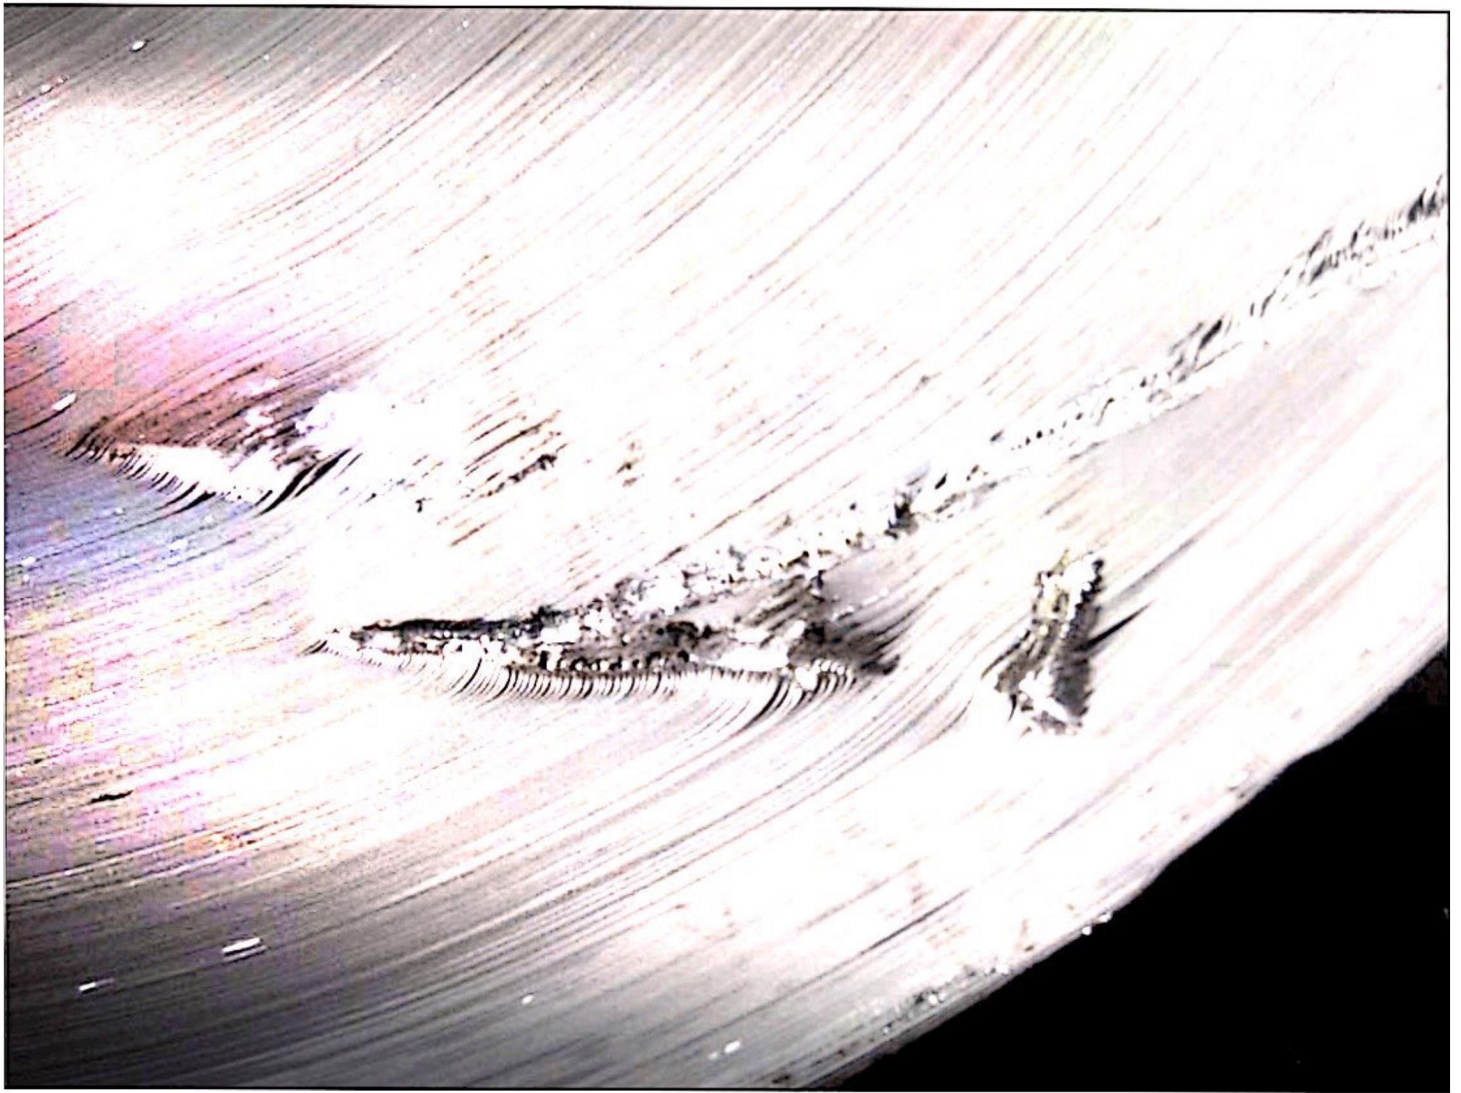
缺陷名：撞伤(BUMP)

1) 钢卷边部受到机械损伤，不规则形状不一，凹陷状

行车“C”型钩、夹具吊卷的时候，操作不当造成钢卷边部撞伤

对产品的边部质量造成损伤，对边部要求较高的产品有一定影响

钢卷吊运的时候，确保人员进行扶钩

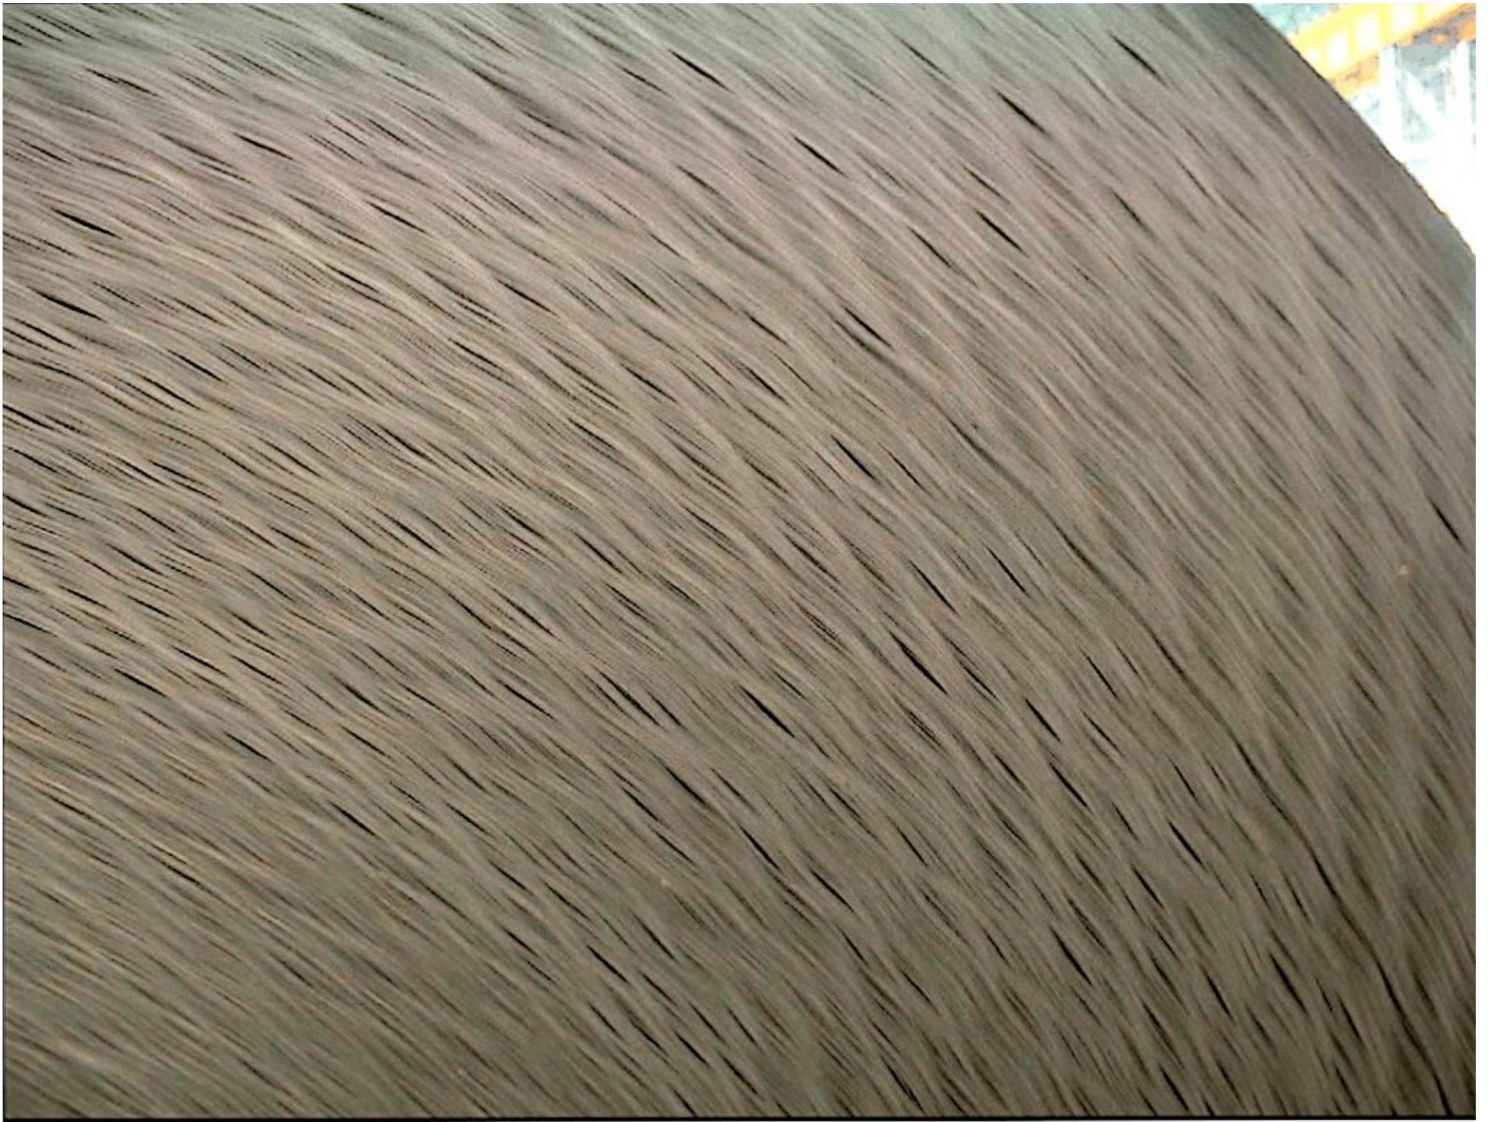
缺陷名：浪形(WAVE)

贯穿带钢不均匀的波浪，有波浪的外形，卷取状态下肉眼有时可见，有时看不见，打开均能看见

- 1) 轧机出现颤动
- 2) 支承辊的不均匀的磨损及(-)凸度的变形
- 3) H/C 板形极差，轧钢无法消除

对于面板类用户，此不良无法使用，主要影响外观和焊接

- 1) 更换工作辊和支撑辊
- 2) 利用好工作辊弯辊装置及调整轧制油的喷射量,加大辊的凸度
- 3) H/C 商改善原板板形

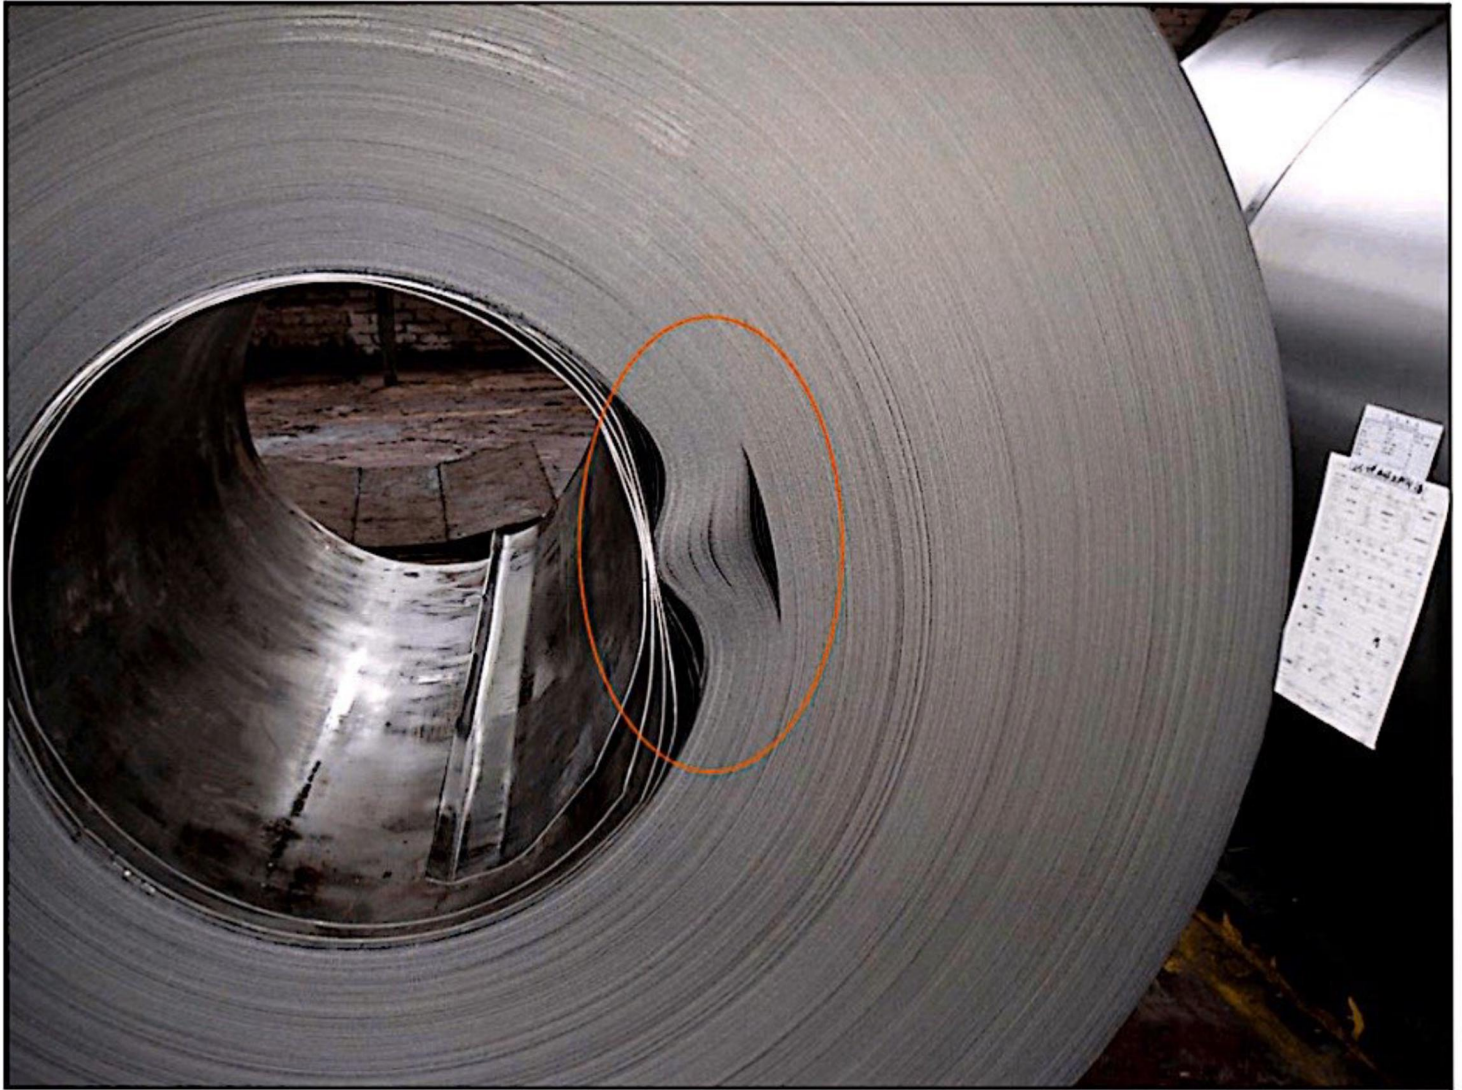
缺陷名：燕窝(NEST)

卷取状态下，内圈变形弯曲，易发现，且进行重卷以后，变形处存在燕窝印痕

- 1) 卷取张力控制不当
- 2) 薄料内圈厚板切除后易出现燕窝

影响钢板的不平整，面板类成品影响较大

- 1) 卷取张力进行控制
- 2) 薄料内圈厚板尽量不切除

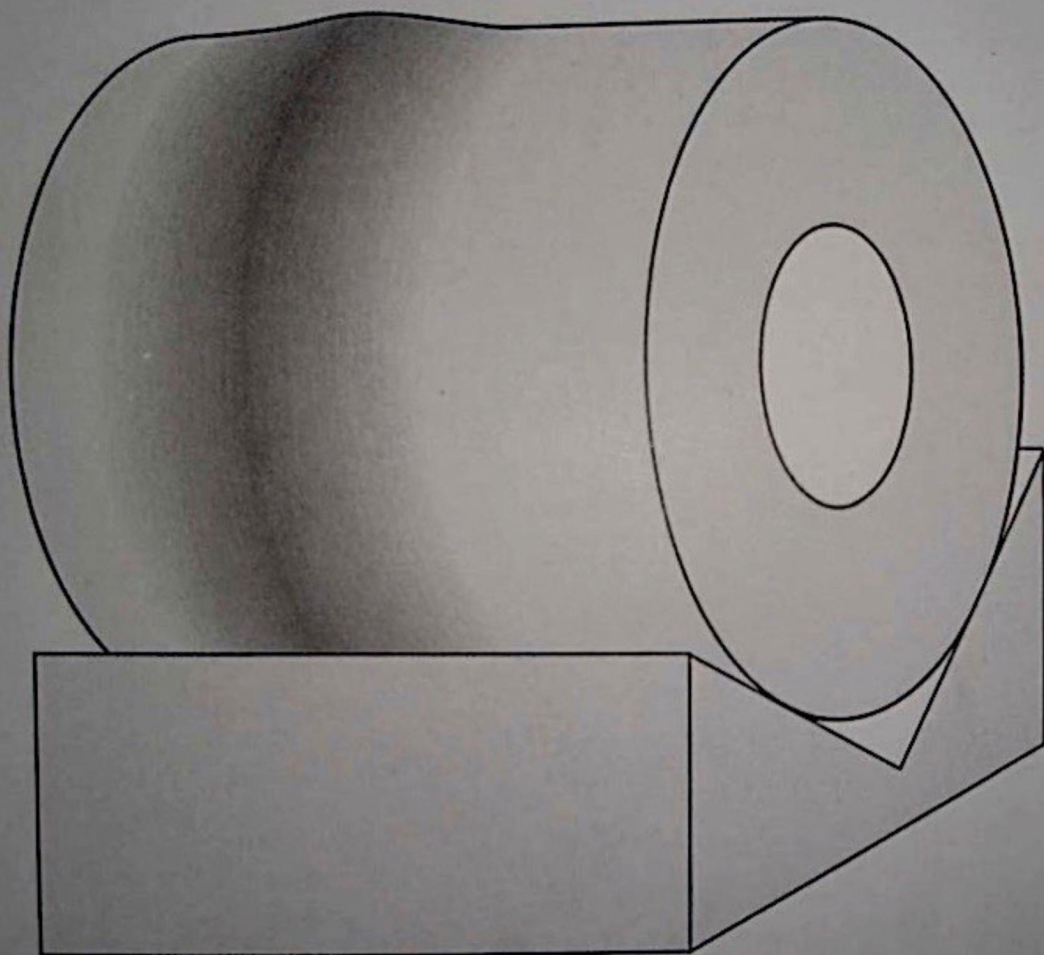
缺陷名：条伸(POKET-WAVE)

1) 贯穿于钢带表面整个压延方向，单侧或两侧发生，打开为口袋浪，卷曲状态下，拱起手感

1) 热轧原料的缺陷，当热轧原料存在局部高点的时候，冷轧加工后会形成局部波浪或钢卷局部隆起“起筋”

此缺陷将直接影响产品的外观及使用，影响涂层效果，产品的平整度

热轧原料商解决
