# 目 录

## 一、冷轧卷缺陷

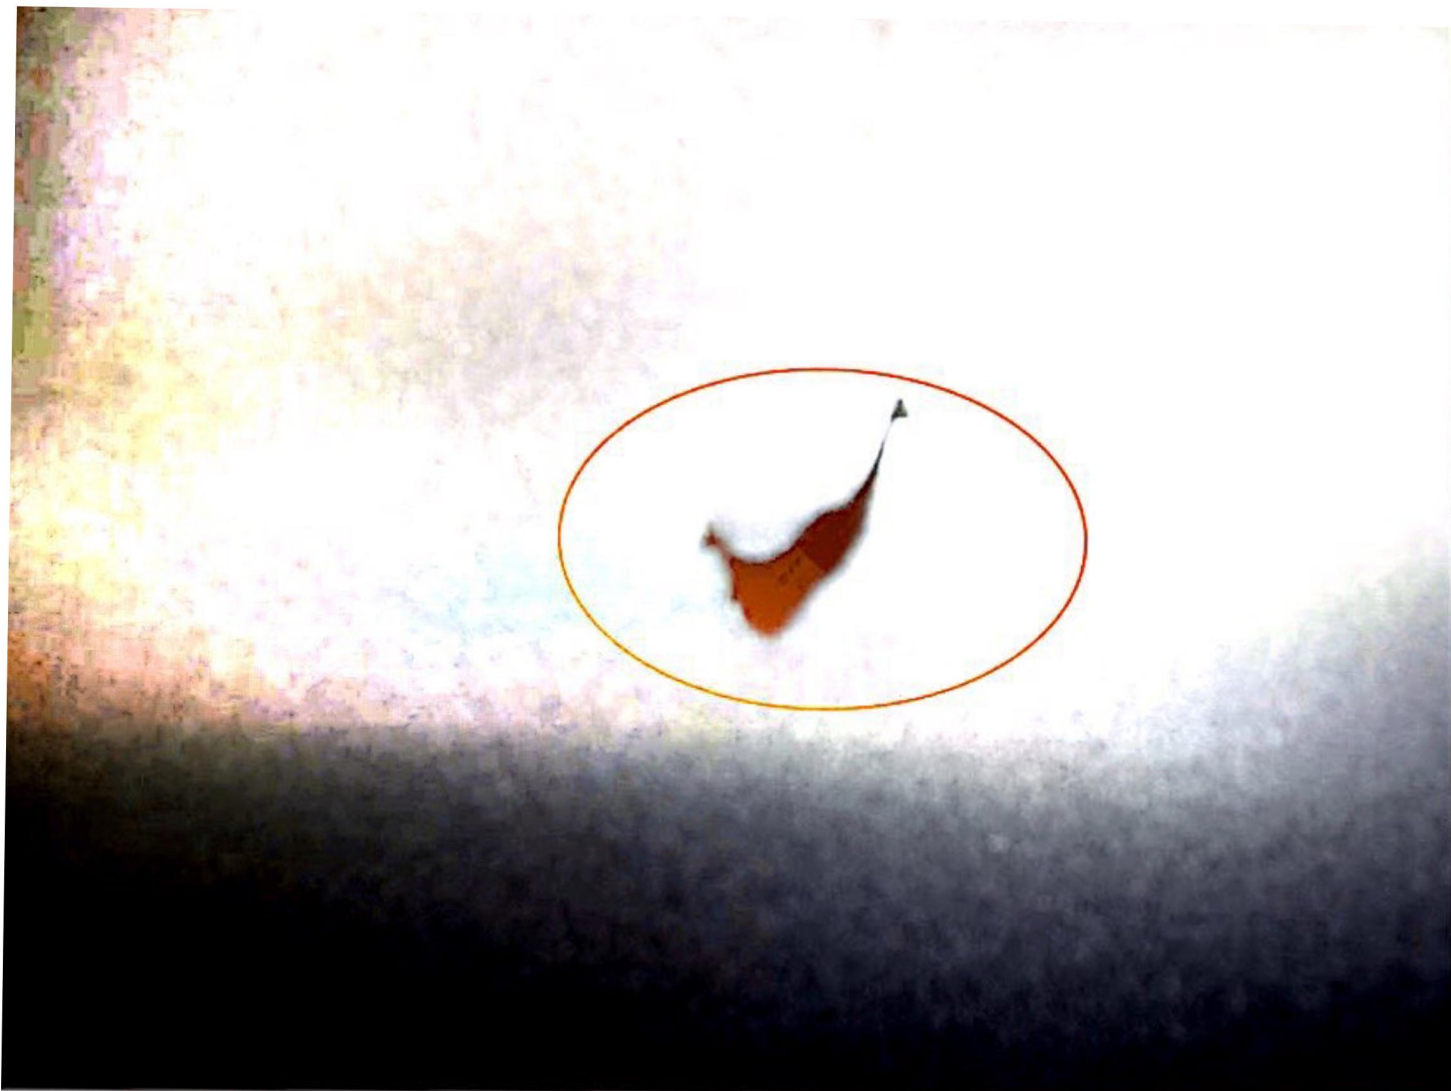
缺陷名：孔洞（HOLE）

- 1) 贯穿与钢带表面不规则或局部存在，形态不一的空洞
- 2) 存在钢卷轧制方向有间距的空洞

- 1) 热轧原料存在严重的破裂现象或原料内部存在气泡及非金属物质
- 2) 冷轧过程中带钢断面局部疏松，该处的应力超过材料的变形极限（如塑性），导致拉破。
- 3) 轧制过程中工作辊的严重不良（或有异物卷入）

此缺陷将直接影响产品的外观及使用，甚至无法使用。

- 1) 对 H/C 的检查须加强
- 2) 对工作辊按规定进行检查及更换，防止有异物掉入
- 3) CM 时按规定进行操作，压延力需控制

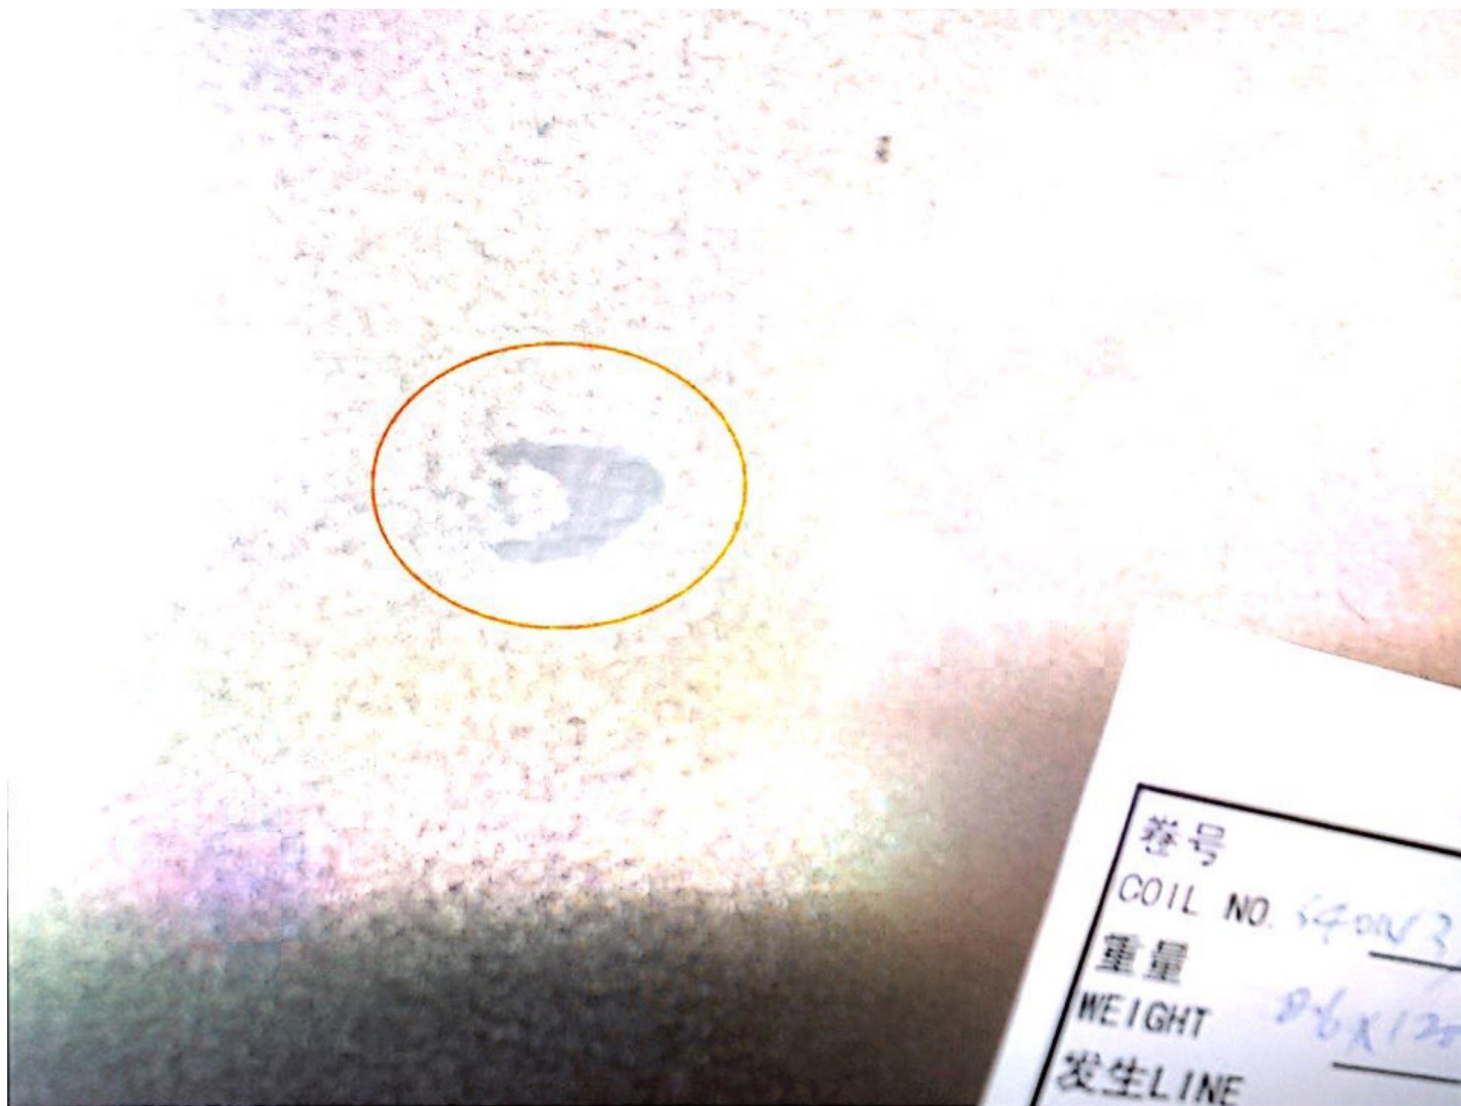
缺陷名：辊 印(ROLL-MARK)

1) 沿轧制方向有周期性的，板面有点状、块状、条状突起或凹陷进去的有间隔的不良。

2) 平整辊印与轧钢辊印的区分：平整辊印伤疤处无粗糙度且发亮；轧钢辊印伤疤处发暗，有一定的粗糙度。

- 1) 轧钢辊表面受损
- 2) TM 辊表面粘有异物
- 3) ANN 不良产生氧化皮后，脱落粘附在 TM 辊上，TM 时产生
- 4) 作业各 Line 其它辊面受损

- 1) 外观不良，加工(冲压)时易发生破裂
- 2) 影响镀层效果

- 1) 需要防止由各种杂质飞入钢带影响辊面质量
- 2) 对轧钢及 TM 工程中工作辊的硬度确认 (爆辊)
- 3) ANN 保护气体的纯净度保证，防止氧化皮的产生

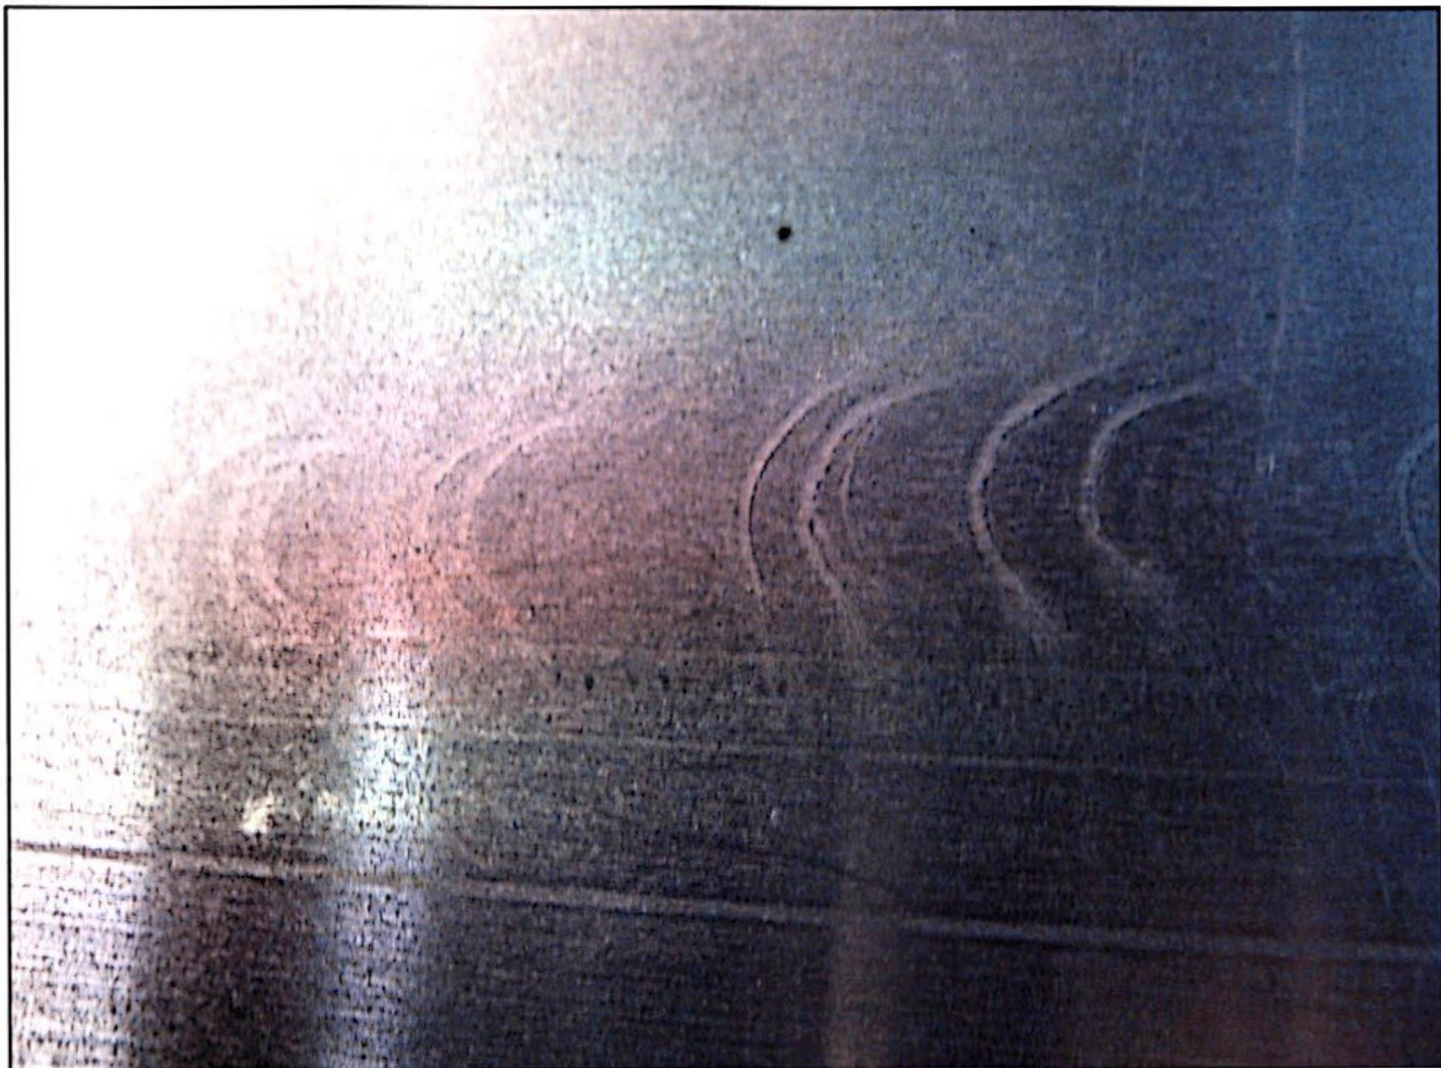
缺陷名：粘结（STICKER）

1) 进行退火过程中,钢板与钢板之间紧密紧贴(ECL 张力偏大),然后到 TM 将紧贴的部分分离以形成月牙状的伤痕,间断或连续发生于钢板表面的同一位置

2) 一般粘结分三种：月牙状、折皱状、以及牡丹花状，一般存在于室式炉的生产中才会产生此缺陷

- 1) 板形不良
- 2) ECL 卷取张力过大
- 3) ANN 冷却速度过快
- 4) 退火前钢卷边部受冲击

- 1) 外观不良，加工（冲压）时易发生破裂

- 1) 退火工艺周期的适当调整；前工程（ECL）的卷取张力的调整，以及根据轧钢过程中材质和压下率的适合度来相应的调整退火周期
- 2) 退火机组的热电偶彻底正确管理

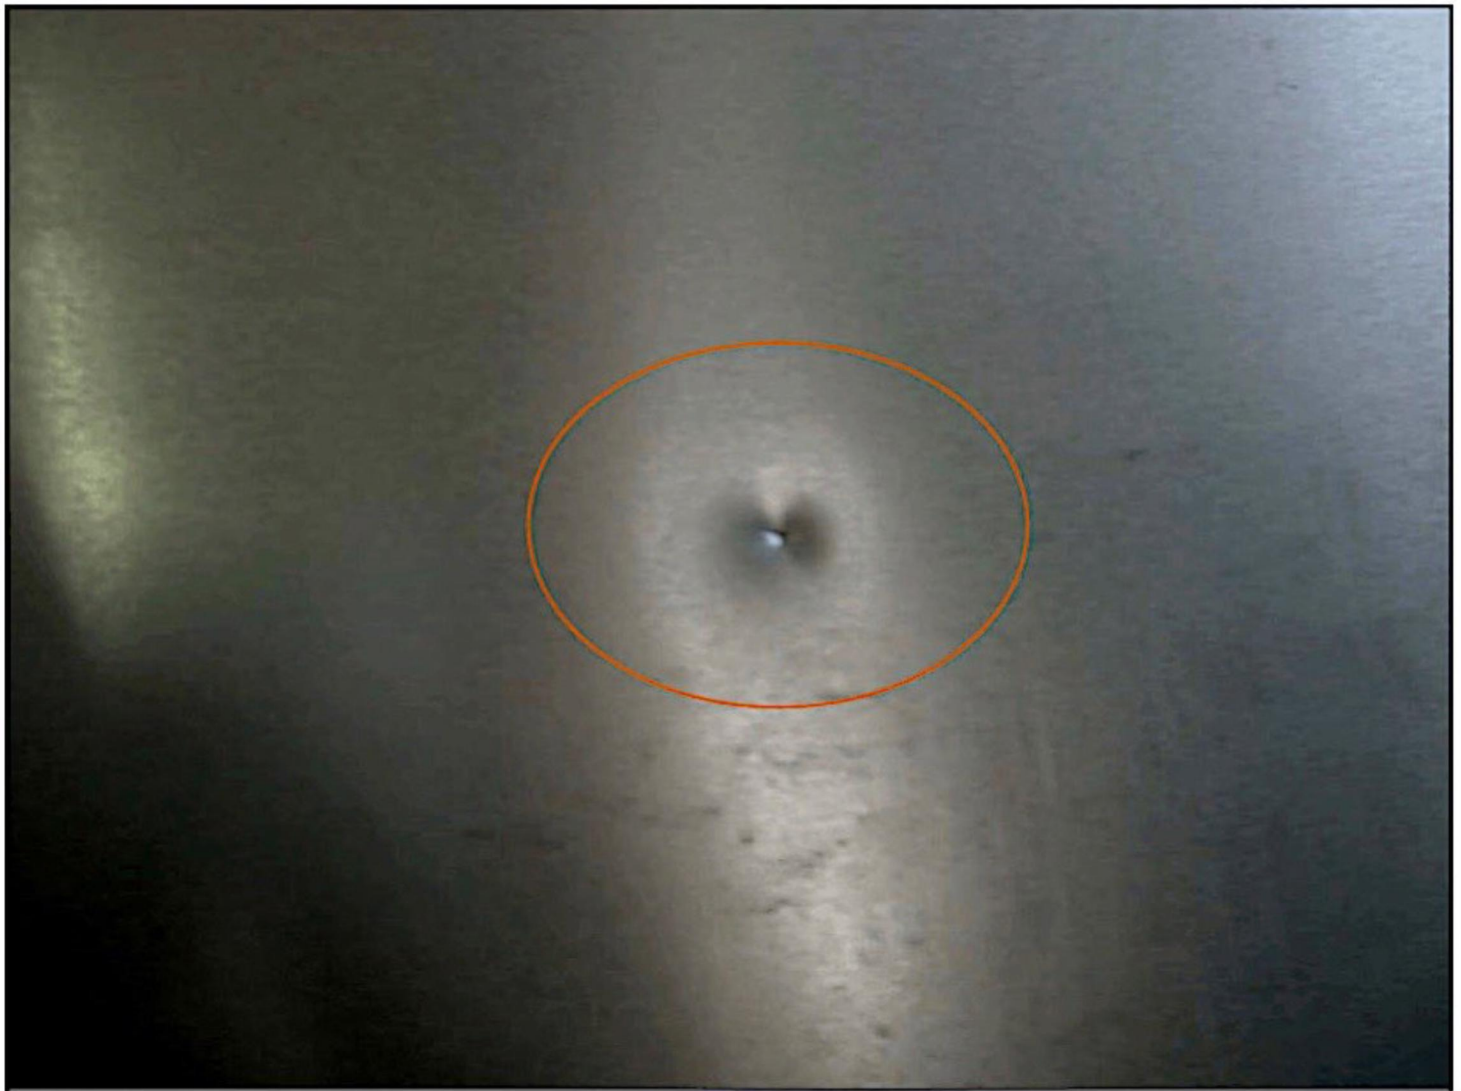
缺陷名：压痕（DENT）

- 1) 有一定周期性的压痕：异物粘附于辊子上，然后再被印于板面上
- 2) 没有周期性的压痕：异物粘附于钢带上，由于张力大，经过辊子时产生
- 3) 压痕一般存在钢带表面，一面凹陷另一面同一位置相对应突起

- 1) 作业 line 各辊上粘有凸起的异物引起
- 2) 钢卷摆放位置有异物，导致产生
- 3) 小车压痕
- 4) 行车吊钩撞击后产生对产品的影响：

- 1) 外观不良，镀层后更加明显
- 2) 制造用面板无法使用

- 1) 各工程对辊面的检查,发现不良及时处理
- 2) 钢卷应搬运在适当的优越位置（放置位置环境良好）
- 3) 对操作工教育，提高操作水平
- 4) 相应安排指吊工扶钩

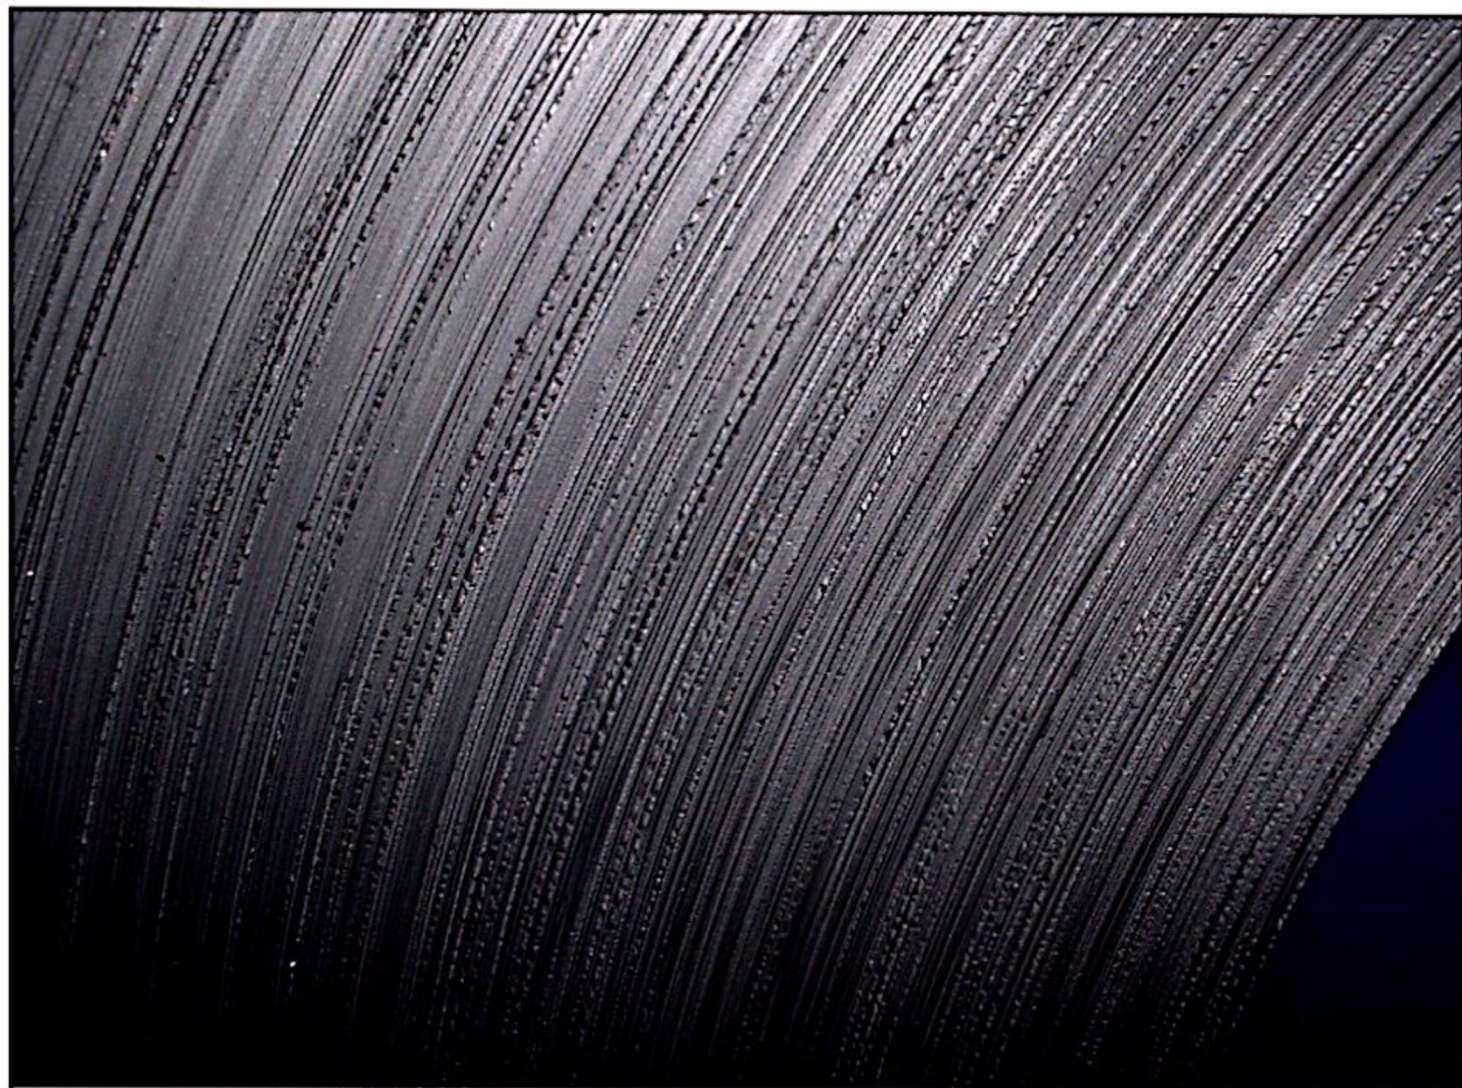
缺陷名：锯齿边 (EDGE-CRACK)

没有周期性，钢板边部成锯齿状，严重的成裂口状

- 1) 在通过 PPL 工程中，边部切边不良及边部粘有粘丝 (PPL 圆盘剪刀片不良)
- 2) 在通过 PPL 工程中，不切边，但是与对中设备紧密摩擦 (对中过紧)，边部间断轻折边，经冷轧后边部形成锯齿状
- 3) 经 PPL 切边后，冷轧过程中 (对中不良) 紧密摩擦后边部形成间断的锯齿状

- 1) 对产品的外观有直接的影响
- 2) 边部无法镀层

- 1) 对 PPL 工程检查 (定期每卷) 圆盘剪刀片状态、适当调整间隙及重叠度
- 2) PPL 工程及冷轧工程中，对中装置适当的调整 (操作问题)

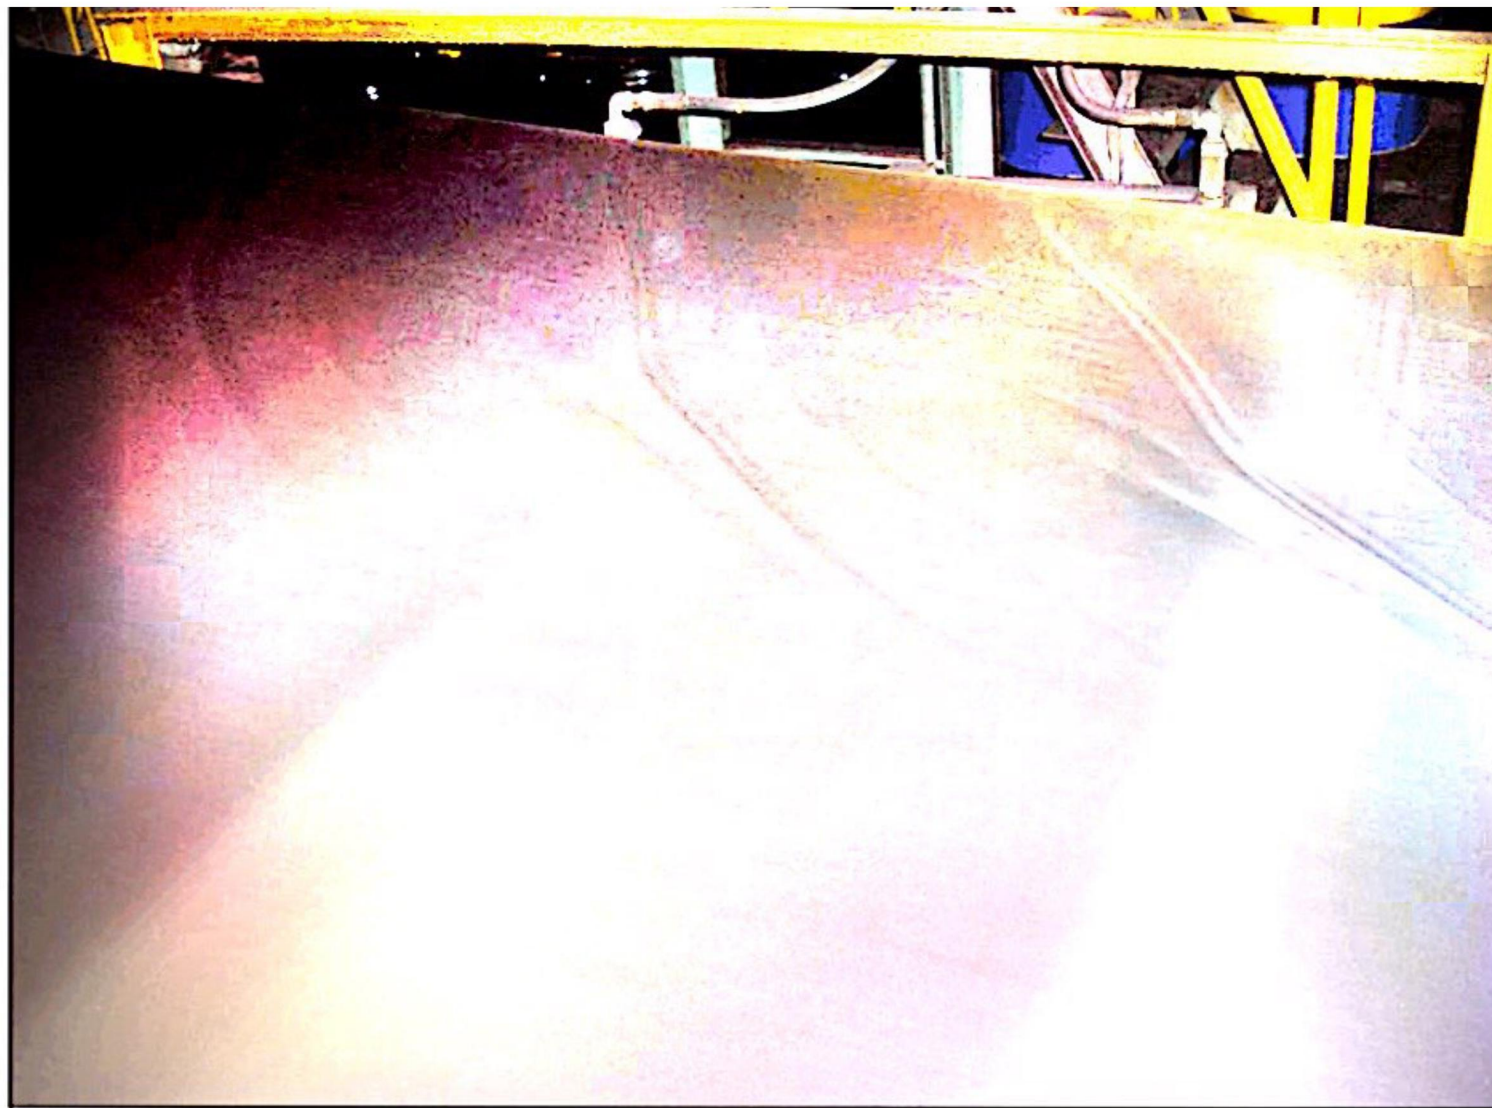
缺陷名：树纹（P.T-MARK）

1) 此缺陷形状像树纹状及羽毛状的，局部间断或连续两面不规则的，沿轧制方向的折皱，严重时表面有开裂的现象及分层现象

- 1) 冷轧工程及 TM 工程压下量不均匀
- 2) 原材料厚度不均匀
- 3) 生产工程中工作辊的弯曲度不适合或钢带的突然跑偏

- 1) 对产品的外观有直接的影响
- 2) 产品要冲压或深加工时很容易造成开裂

- 1) 因保持轧钢及平整压下量的均衡
- 2) 需保持工作辊的适当弯曲度及钢带的对中
- 3) 在 PPL 工程对钢带厚度实测，确认 H/C 的厚度是否均匀

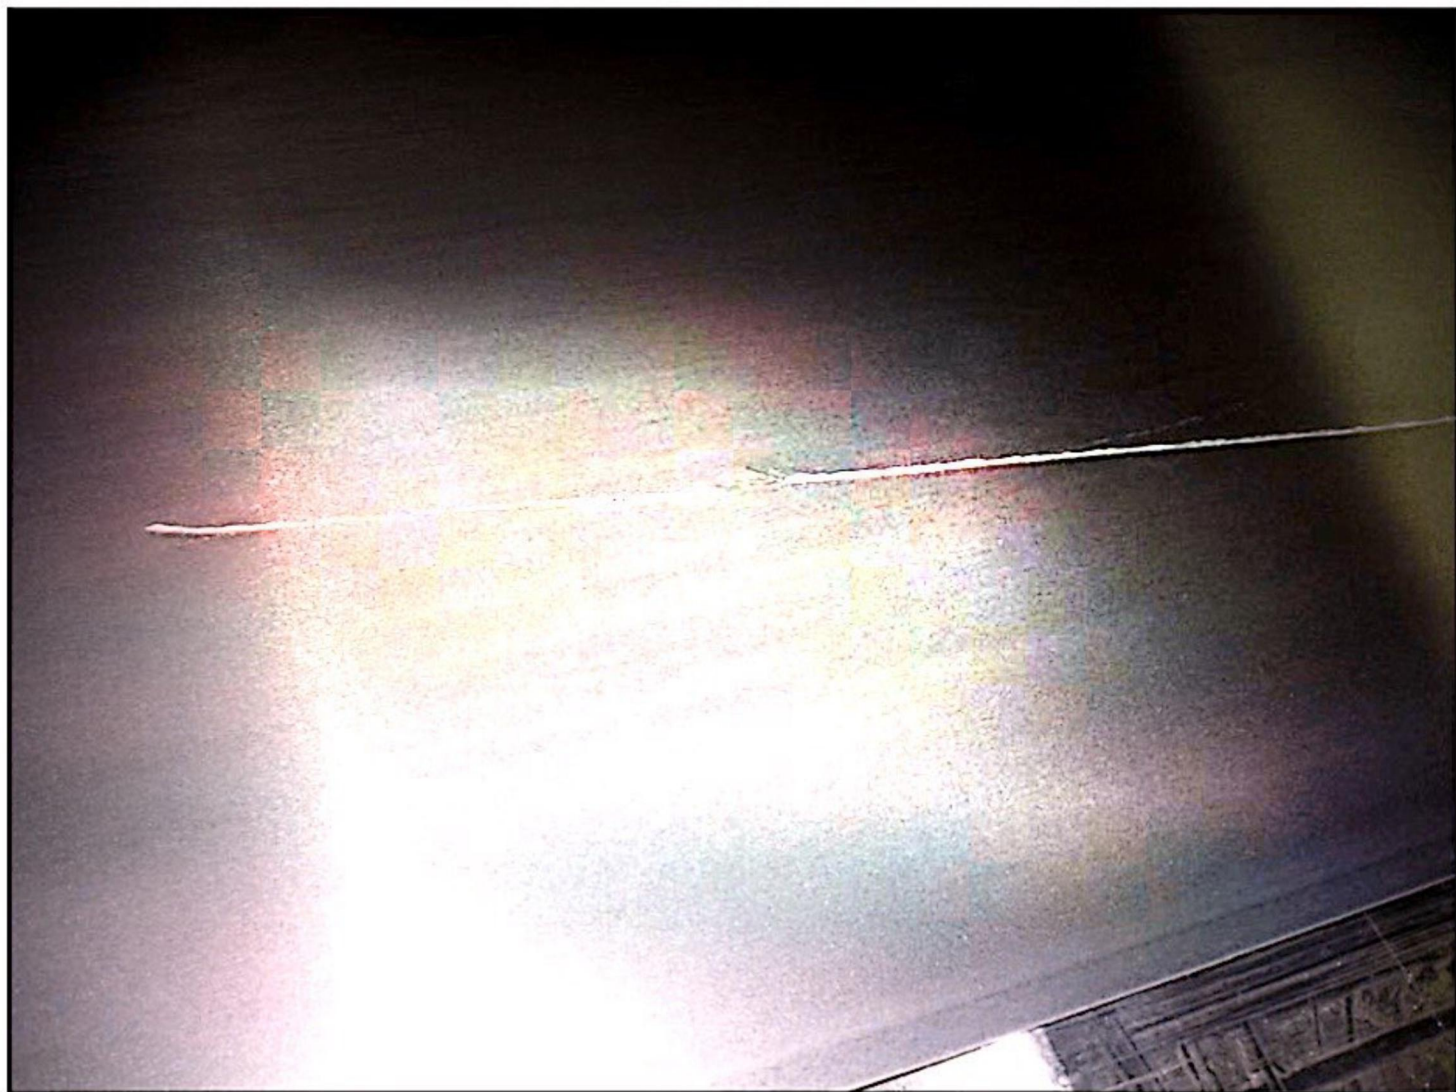
缺陷名：划伤（SCRATCH）

- 1) 钢带表面被坚硬的物质刮到，因接触面的不同有的呈线状间断，有的连续存在，严重时另一面会有鼓起
- 2) PPL 造成的划伤重，CM 压延后划伤处成点状或点线状的凹陷状
- 3) 前工程的划伤与该工程的划伤能够很好的区分

- 1) 各 LINE 的辊子、导板由于硬物突出均有可能造成划伤
- 2) 后工程对涂过油的卷再生产时易产生划伤（三辊打滑造成较多）

- 1) 对产品的外观有直接的影响
- 2) 产品要冲压或深加工时很容易造成开裂

- 1) 要钢带沿正确的生产线进行作业
- 2) 确认各生产机组辊子的运转状态以及切的运动状态
- 3) 钢带卷取时维持适当的张力

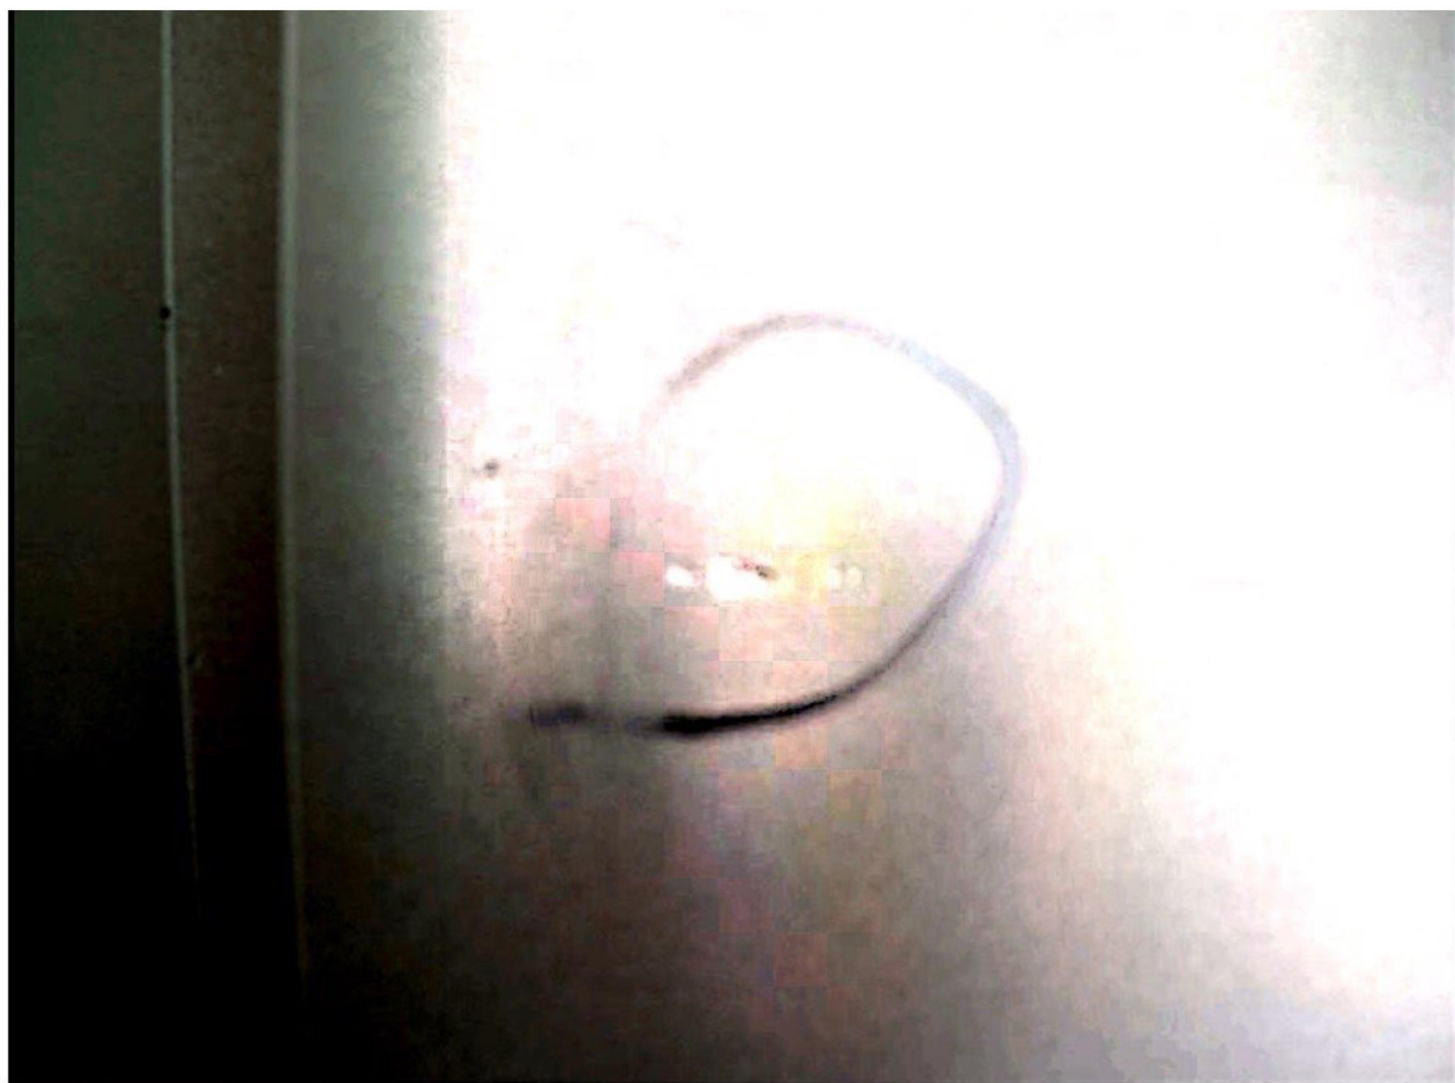
缺陷名：凹坑（PIT）

- 1) 存在与钢带的表面,一般呈点状及点线状,钢带表面被坚硬的东西挖或刮伤,轧至成品规格后钢带表面形成小坑
- 2) 此缺陷一般与轧制方向平行不规则存在,两面或单面。
- 3) H/C 不良:钢带表面锈蚀重或氧化铁皮重经酸洗后脱落,脱落处呈凹坑状

- 1) 原料不良, RUST 重, 氧化铁皮压入。
- 2) 机组划伤经轧制后形成
- 3) CM 时异物压入
- 4) 乳化液中杂物, 残留板面, 轧制后形成

- 1) 外观不良, 在冲压时易发生破裂现象
- 2) 镀层后无法隐藏

- 1) 对 H/C 的检查须加强
- 2) 防止钢板与各机组导板及剪刀的接触
- 3) 加强对乳化液纯度的管理

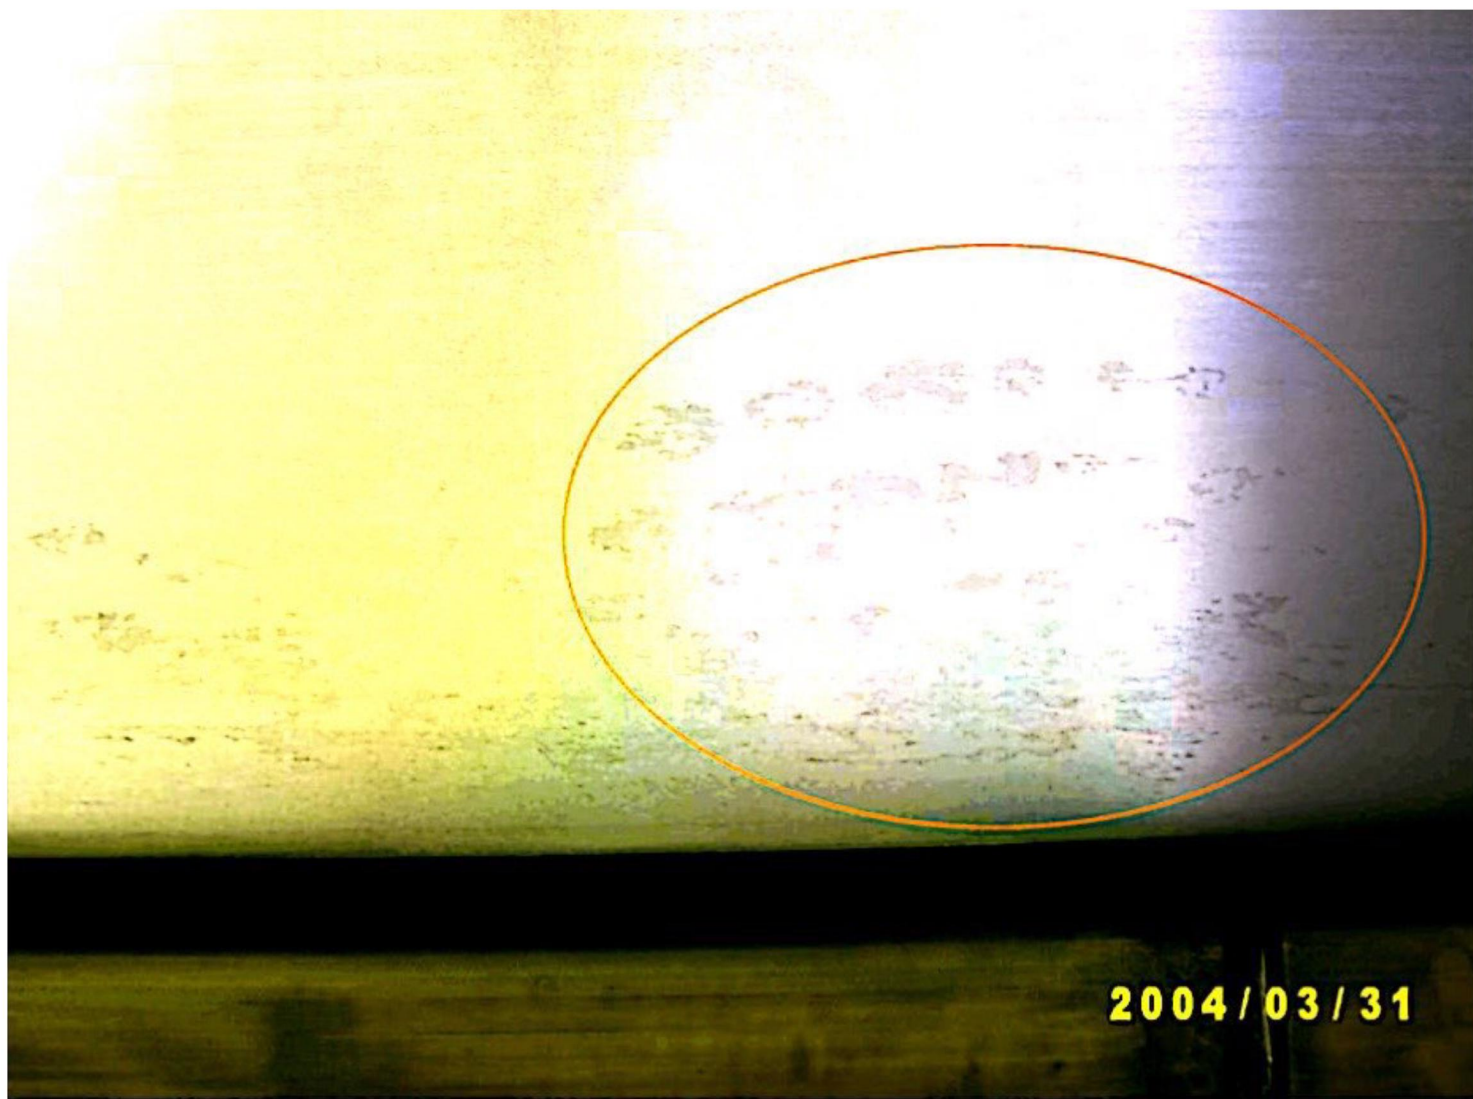
缺陷名：锈-1（RUST）

1) 贯穿与钢带表面不规则或局部存在，多发生在钢带边部，正反面存在。

ECL 机组在生产宽料时，热风干燥机烘干不良，加上卷取速度快，钢卷边部残留水迹，ANN 后，边部成灰白色锈迹，后工程涂油后成黑色或黑褐色。

此缺陷将直接影响产品的外观及使用，影响涂层效果

- 1) 对热风干燥机进行改造或更换，确保钢卷卷取时板面无残留液特别是生产宽料时
- 2) 对 ECL 后的卷应尽快安排 ANN

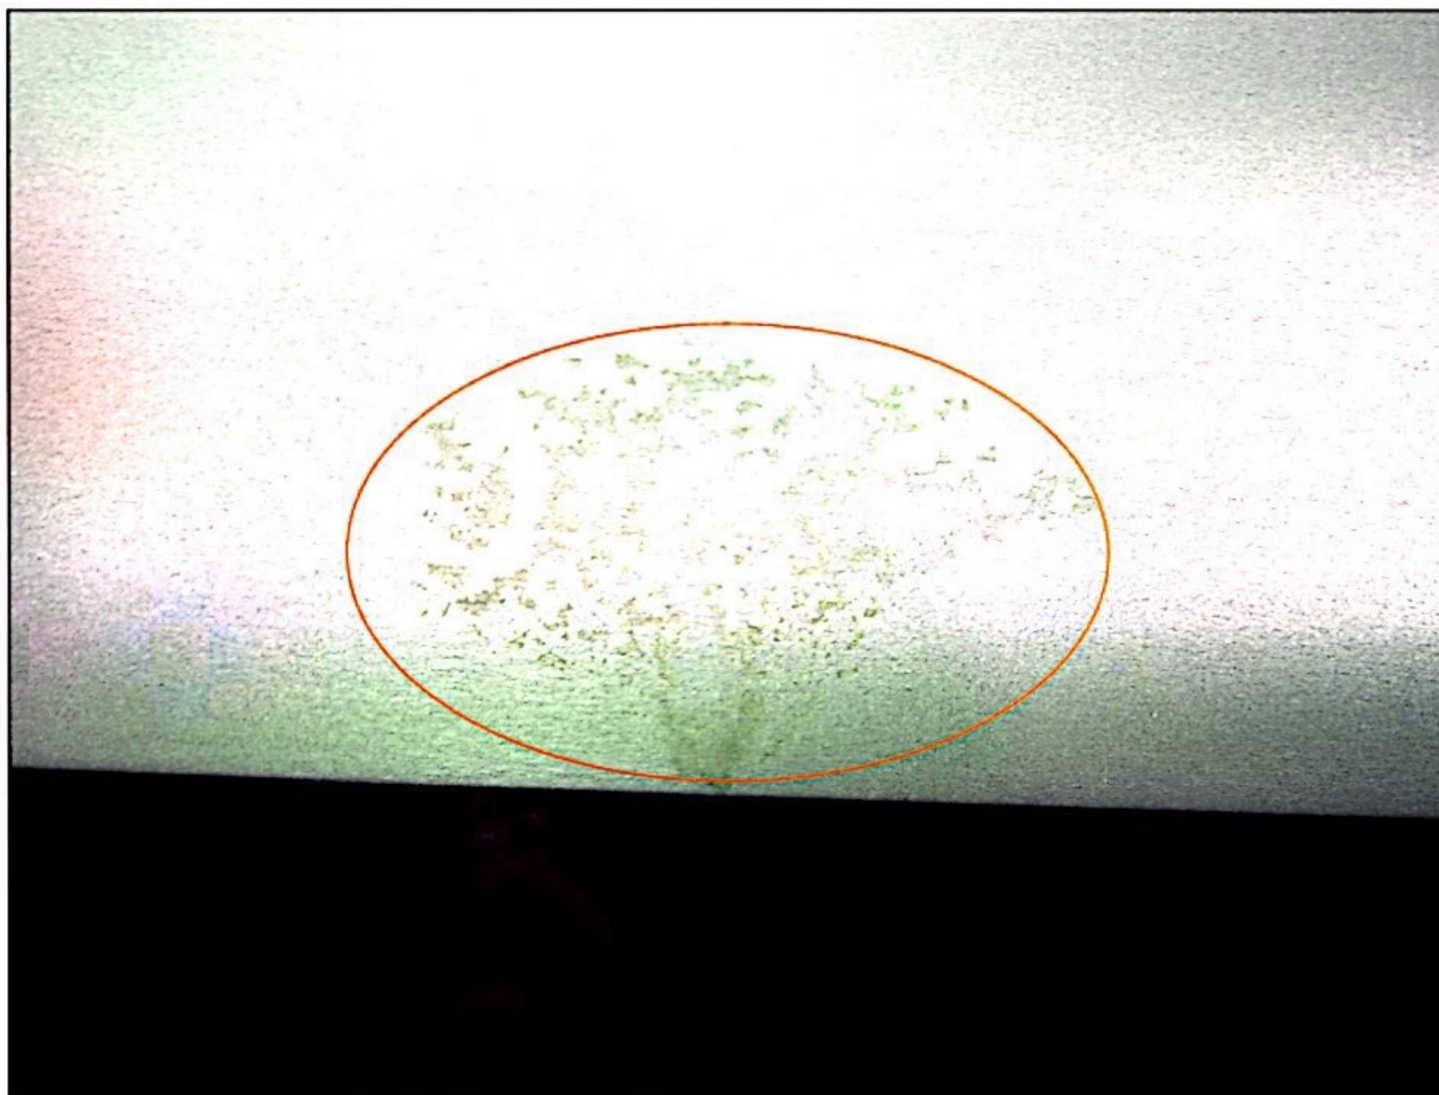
缺陷名：锈-2（RUST）

1) 贯穿与钢带表面不规则或局部存在，多发生在钢带边部，成块状，黄色及黄褐色，由端部渗入表面，多正反面存在。

1) 渗透状锈主要是 ANN 前库和后库，由于下雨漏水和行车漏油造成

2) ANN 钢卷出炉时，炉罩漏水造成

此缺陷将直接影响产品的外观及使用，影响涂层效果，致命缺陷

1) ANN 前后库，防漏到位，行车点检，确保无杂油滴下，

2) ANN 前库卷尽快装炉，后库冷却卷，防锈纸遮盖到位

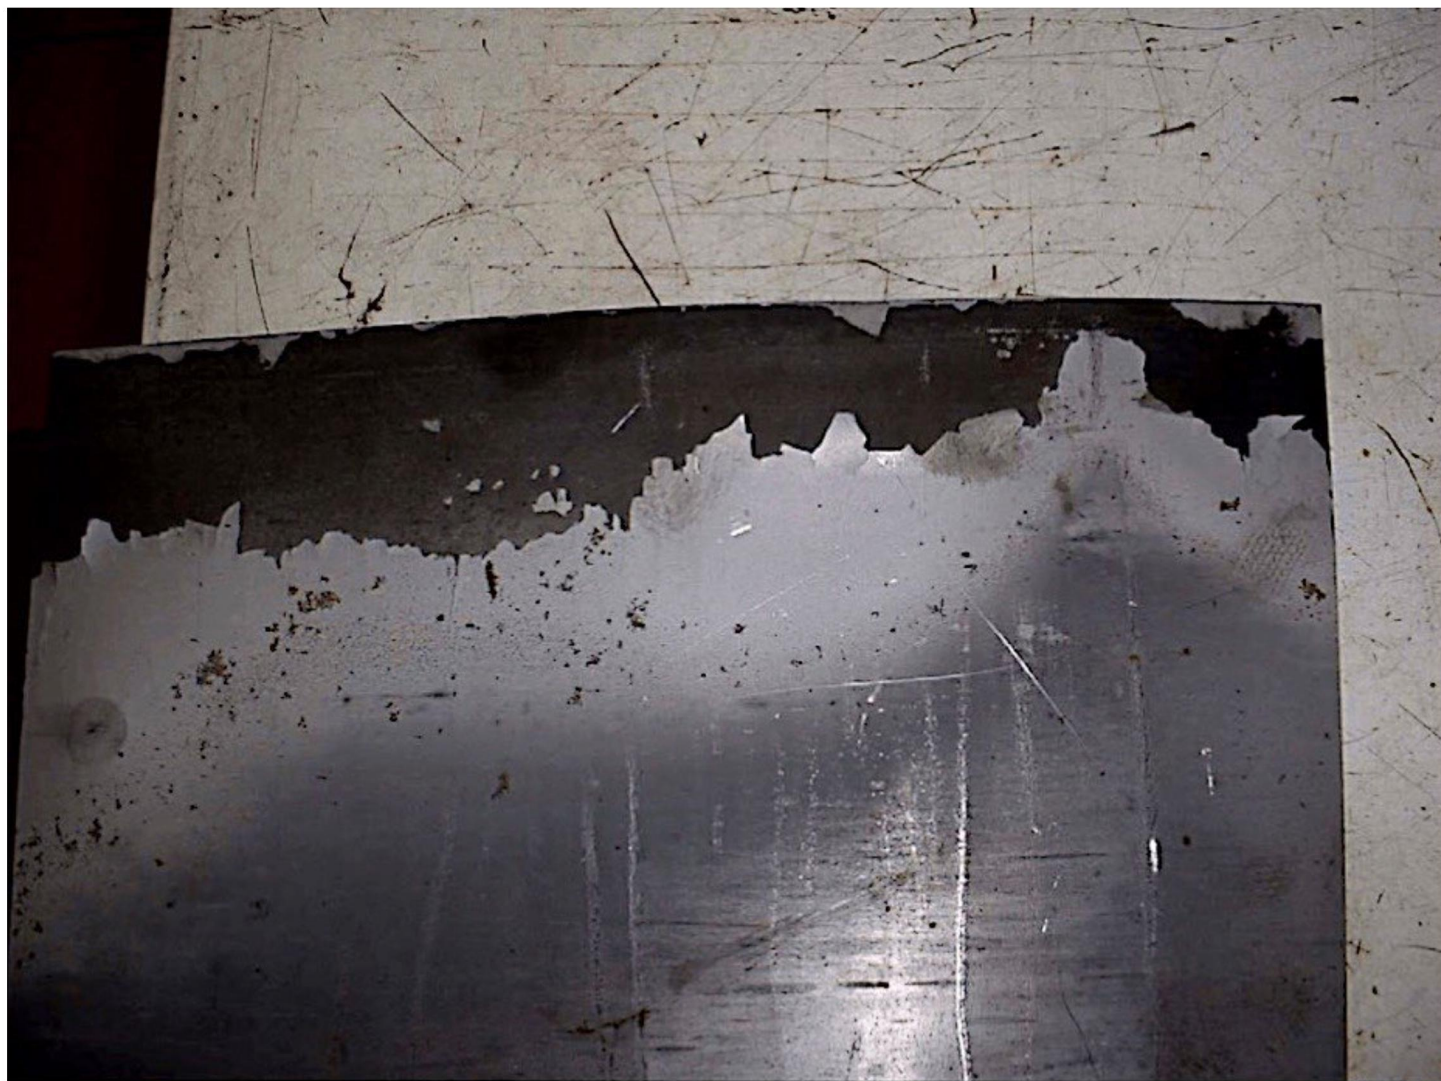
缺陷名：氧化皮（FIRECOAT）

1) 多发生在钢带边部，沿边部成带状或弧状，淡黄或淡蓝色，正反面存在。

2) 严重的情况将导致钢带表层将出现起皮剥落现象

- 1) ANN 保护罩内发生气体泄漏
- 2) ANN 保护气体不纯
- 3) 退火后过早的打开保护罩

此缺陷将直接影响产品的外观及使用，影响涂层效果

- 1) 对保护罩测漏日常维护确认
- 2) ANN 保护气体在线监控
- 3) 严格按照 ANN 操作规程打开保护罩

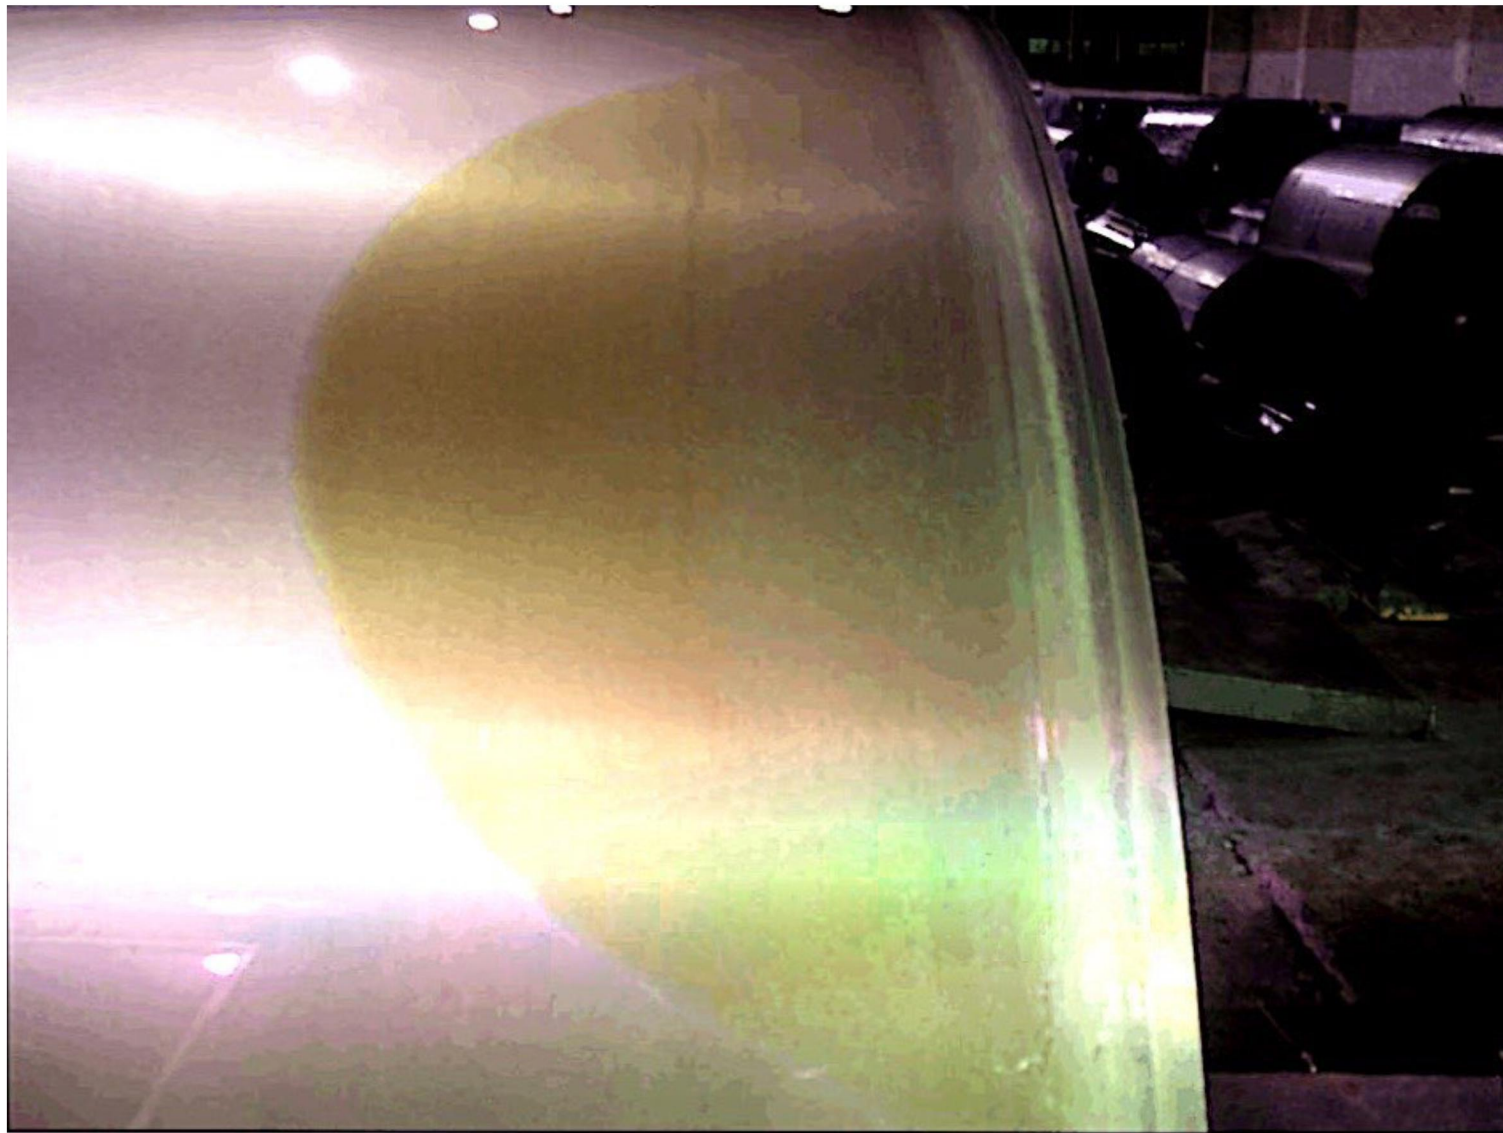
缺陷名：氧化 色 (TEMPER-COLOR)

- 1) 多发生在钢带边部，沿边部成带状或弧状，淡黄或淡蓝色，正反面存在。
- 2) 严重的情况将导致钢带表层将出现起皮剥落现象

- 1) ANN 保护罩内发生气体泄漏
- 2) ANN 保护气体不纯
- 3) 退火后过早的打开保护罩

此缺陷将直接影响产品的外观及使用，  
影响涂层效果

- 1) 对保护罩测漏日常维护确认
- 2) ANN 保护气体在线监控
- 3) 严格按照 ANN 操作规程打开保护罩

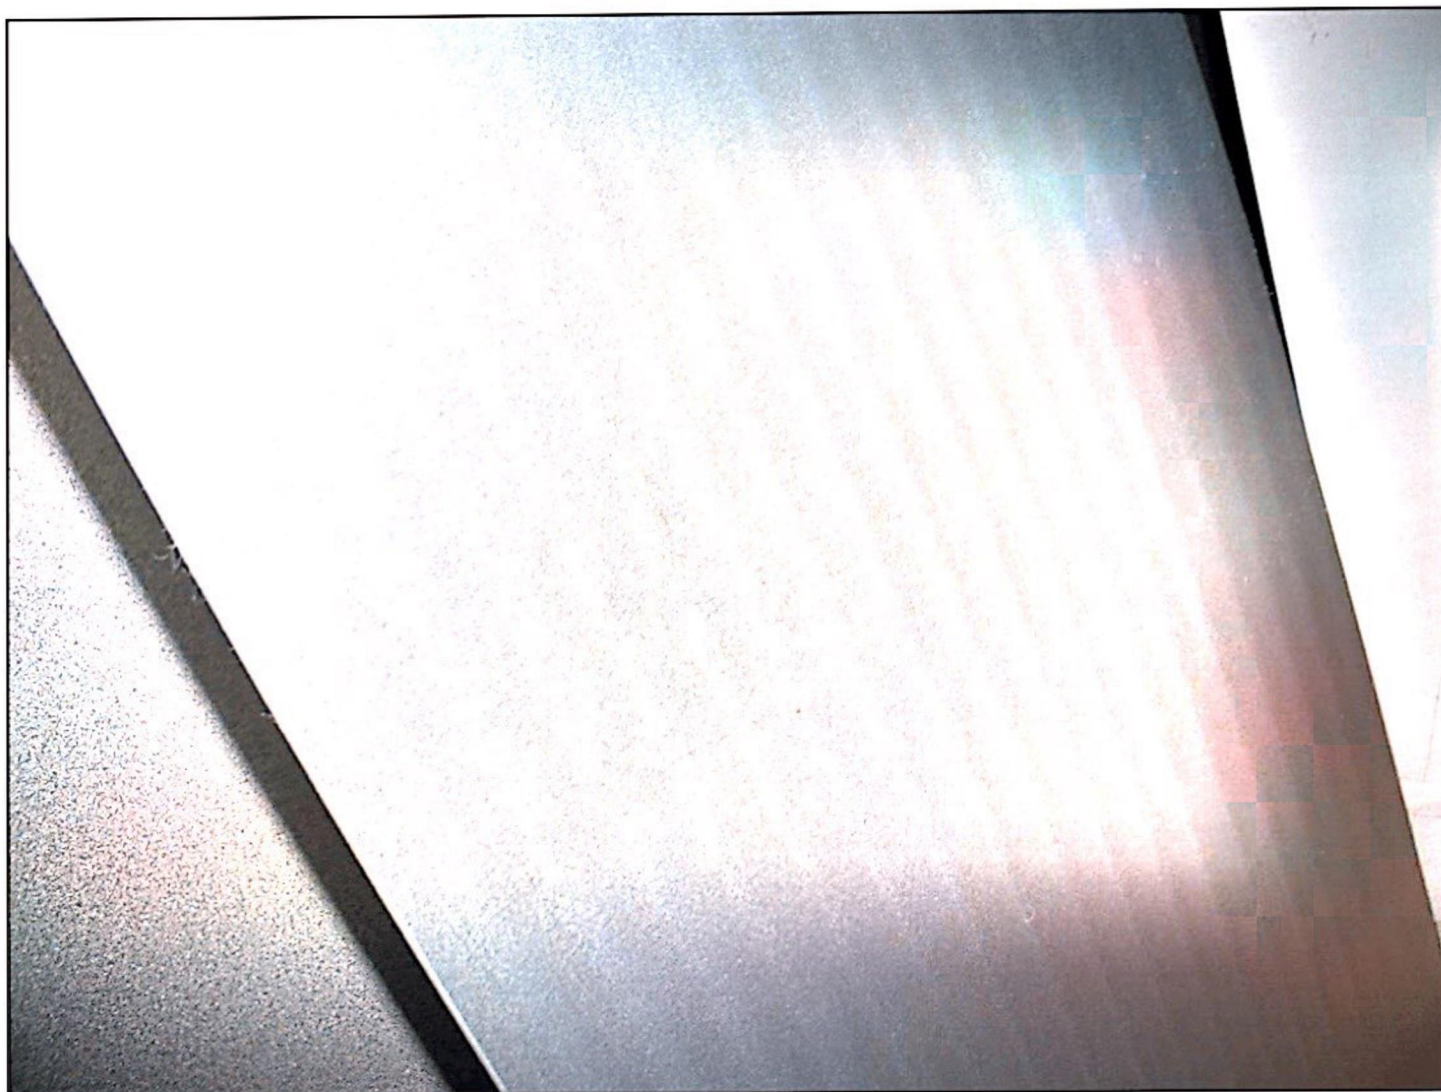
缺陷名：振纹(CHATTERING MARK)

不规则的波纹状，沿轧制方向，分布在  
整个钢带宽度上，色差及轻微手感

1) 主要为轧制时，轧机辊子振动导致

此缺陷将直接影响产品的平整度，  
影响涂层效果

1) CM 时 OP 辊子安装到位确认

2) CM 作业时，板面状态及时确认，发现振纹，  
及时换辊

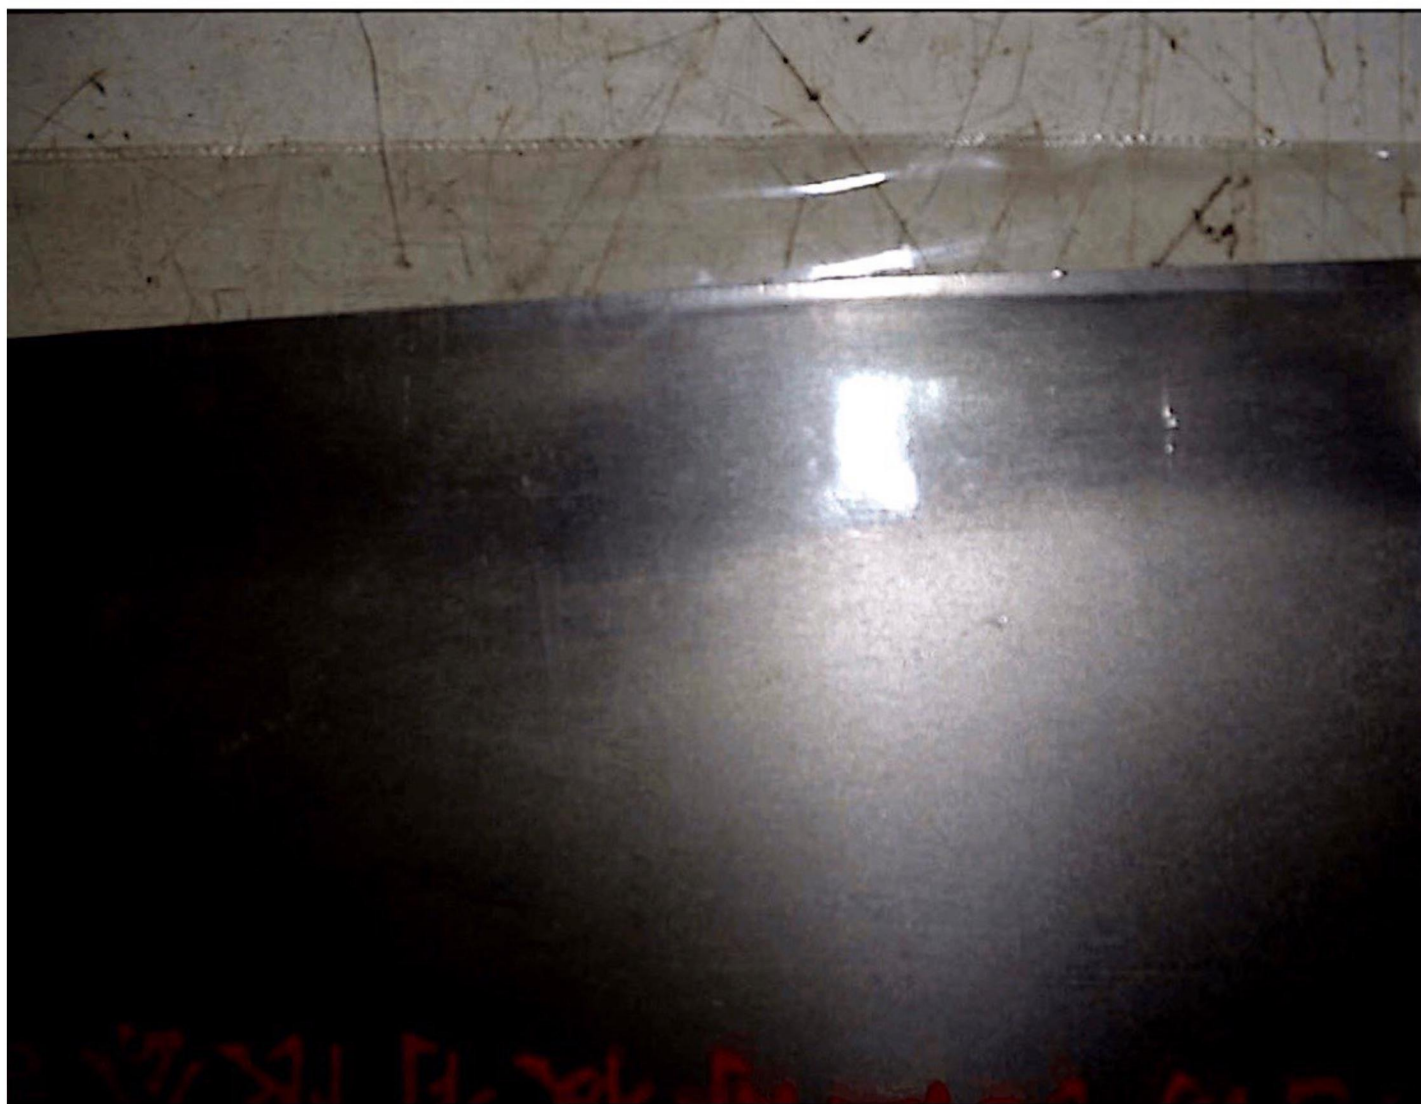
缺陷名：碳化边(EDGE-CARBON)

经过退火后钢卷的边部或整个板面以  
黑色或灰黑色带状或线状分布

- 1) 在 ECL 轧制油等未被去除，大量有机物粘在板面。
- 2) 在 ECL 作干燥作业时，水分未被完全去除。
- 3) 内罩的密封性不良，在高温中炉内有大量的氧气。
- 4) 保护气成分不良

此缺陷将直接影响产品的表面光亮性，  
间接影响涂层效果

- 1) ECL 作业不良卷与未经 ECL 作业的卷在加热中增加保护气流量。
- 2) ECL 干燥器性能良好，使水分完全去除
- 3) 内罩定期检查，检修漏气部分，防止杂气混入。
- 4) 保护气成分长期分析。
