# 目 录

## 一、冷轧卷缺陷

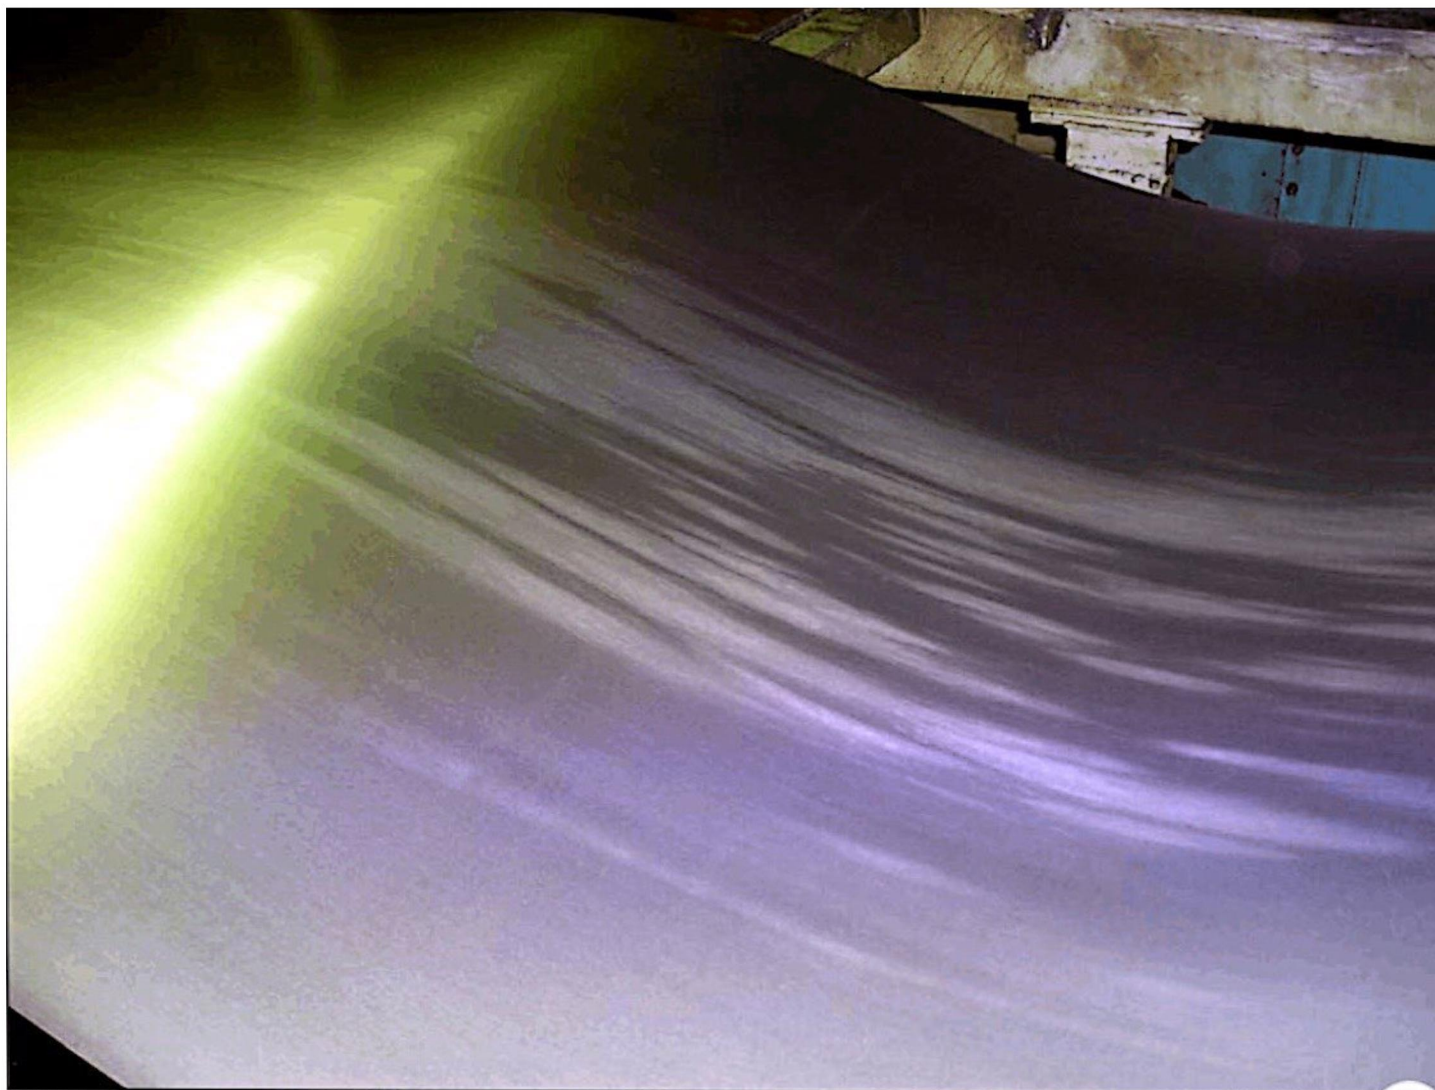
缺陷名：脱脂不良(OIL REMAIN)

贯穿于钢带表面不规则或局部存在，多发生在钢带边部，单面或正反面存在，灰白色

ECL 处理不干净（ECL 刷辊损坏、HCT 的浓度及温度不够）导致

此缺陷将直接影响产品的外观及使用，影响涂层效果

1) ECL 效果确认（刷辊和 HCT 正常使用）

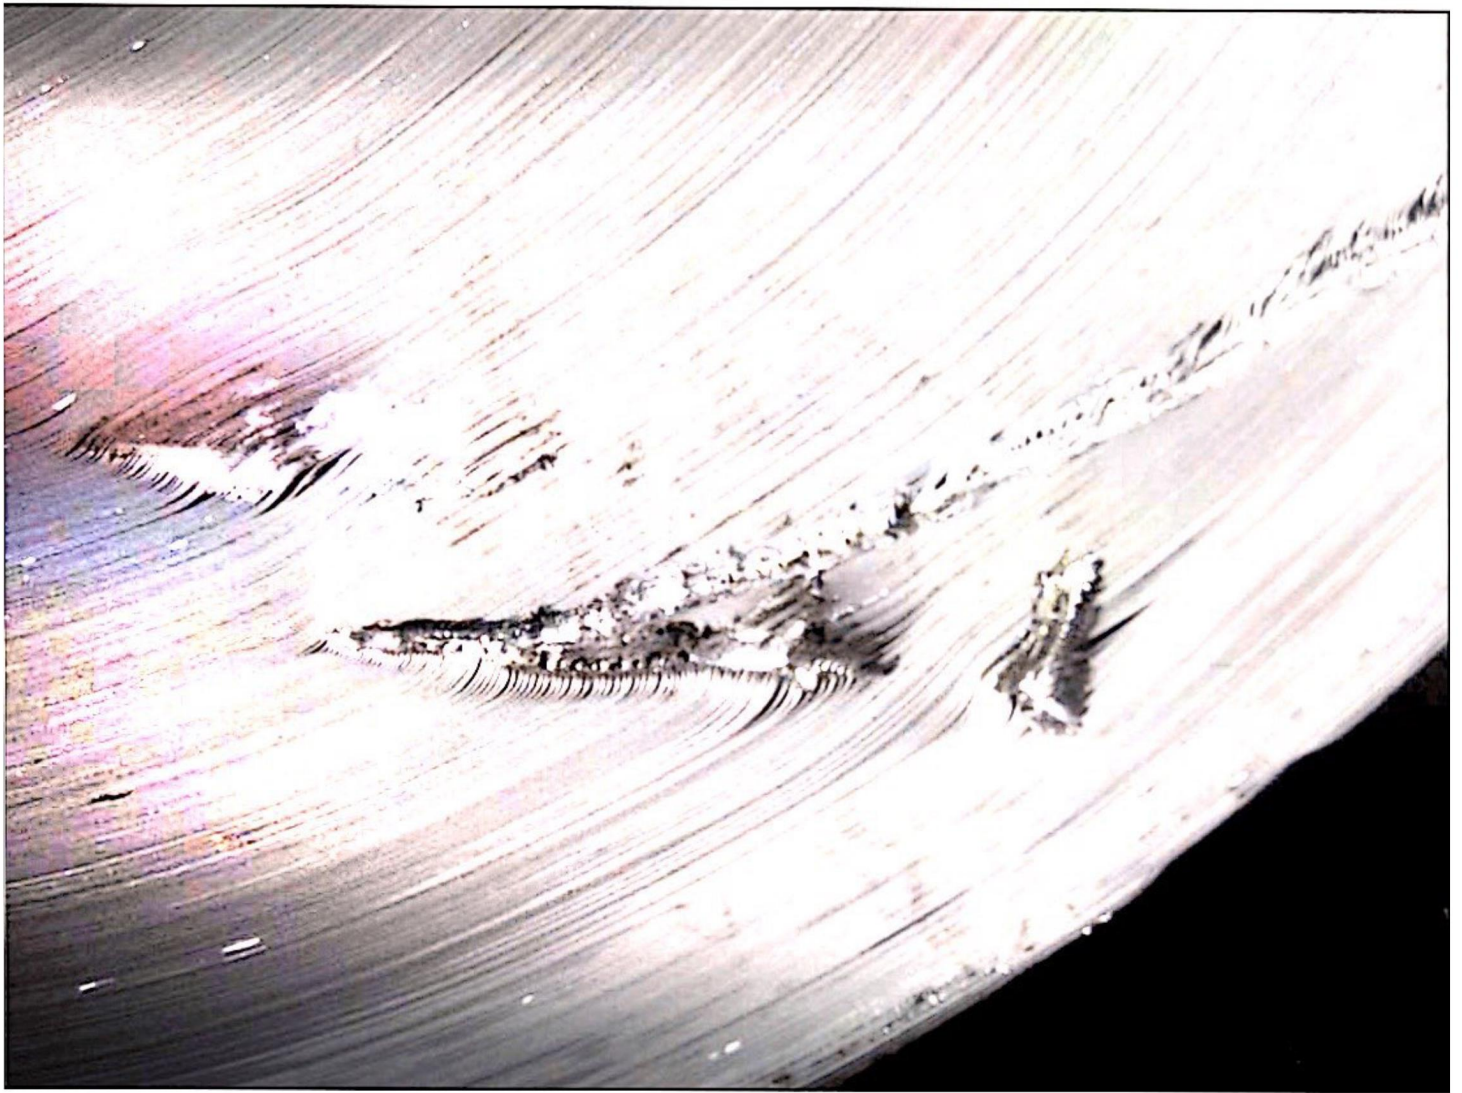
缺陷名：撞伤(BUMP)

1) 钢卷边部受到机械损伤，不规则形状不一，凹陷状

行车“C”型钩、夹具吊卷的时候，操作不当造成钢卷边部撞伤

对产品的边部质量造成损伤，对边部要求较高的产品有一定影响

钢卷吊运的时候，确保人员进行扶钩

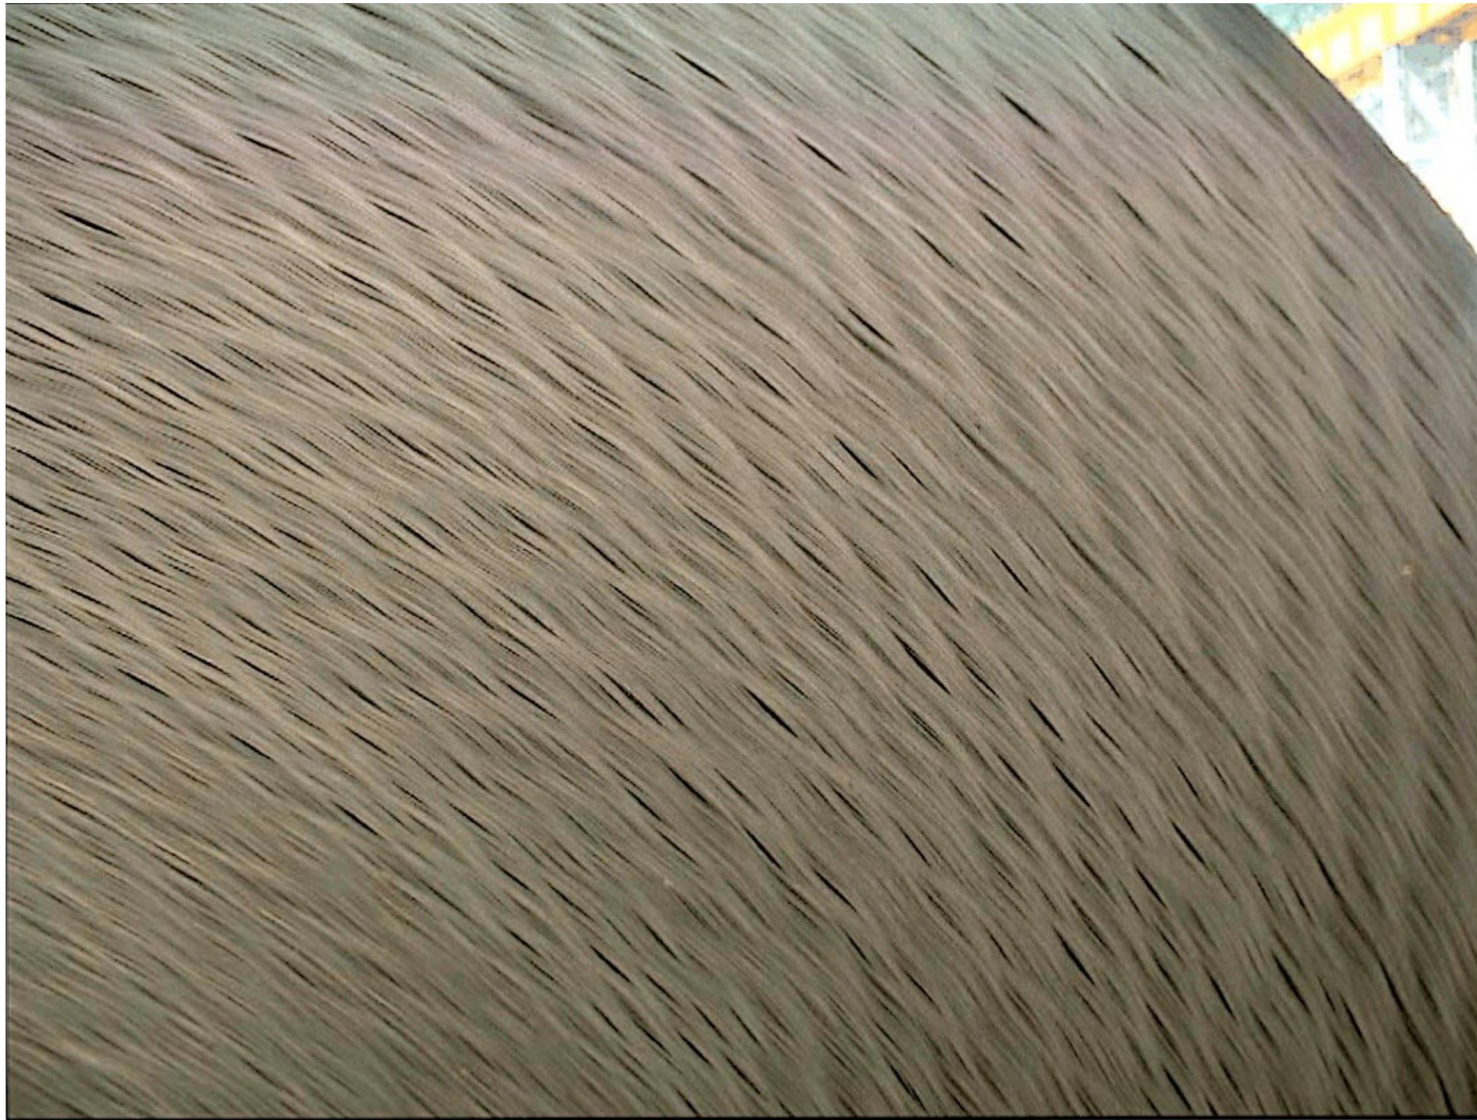
缺陷名：浪形(WAVE)

贯穿带钢不均匀的波浪，有波浪的外形，卷取状态下肉眼有时可见，有时看不见，打开均能看见

- 1) 轧机出现颤动
- 2) 支承辊的不均匀的磨损及(-)凸度的变形
- 3) H/C 板形极差，轧钢无法消除

对于面板类用户，此不良无法使用，主要影响外观和焊接

- 1) 更换工作辊和支撑辊
- 2) 利用好工作辊弯辊装置及调整轧制油的喷射量,加大辊的凸度
- 3) H/C 商改善原板板形

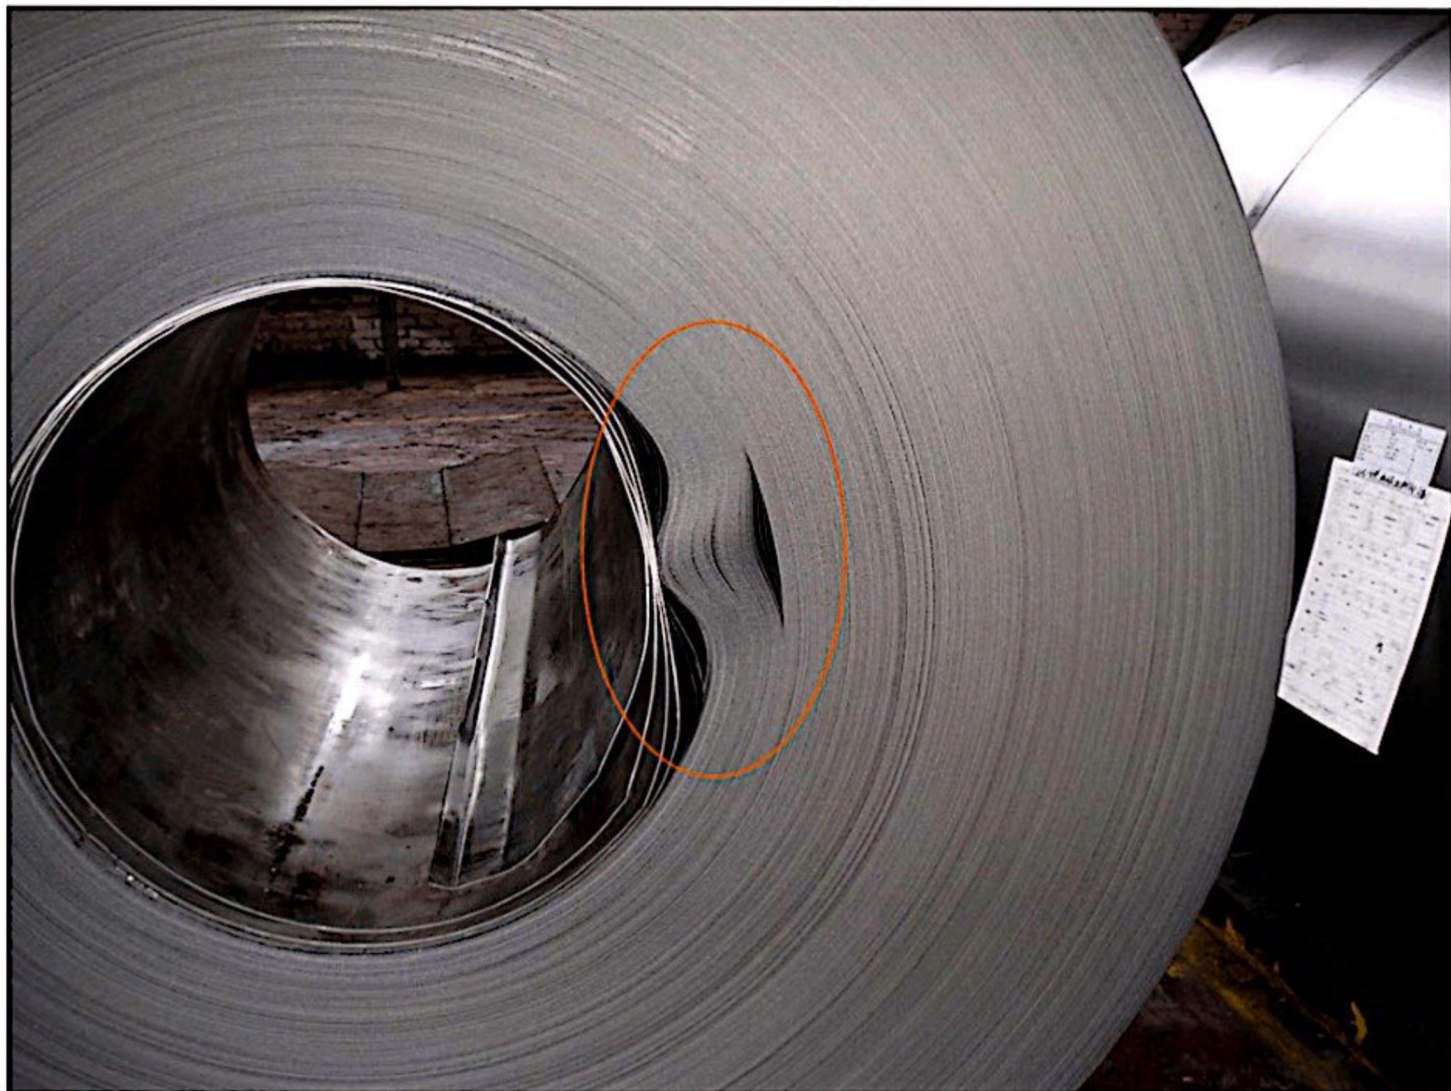
缺陷名：燕窝(NEST)

卷取状态下，内圈变形弯曲，易发现，且进行重卷以后，变形处存在燕窝印 痕

- 1) 卷取张力控制不当
- 2) 薄料内圈厚板切除后易出现燕窝

影响钢板的不平整，面板类成品影响较大

- 1) 卷取张力进行控制
- 2) 薄料内圈厚板尽量不切除

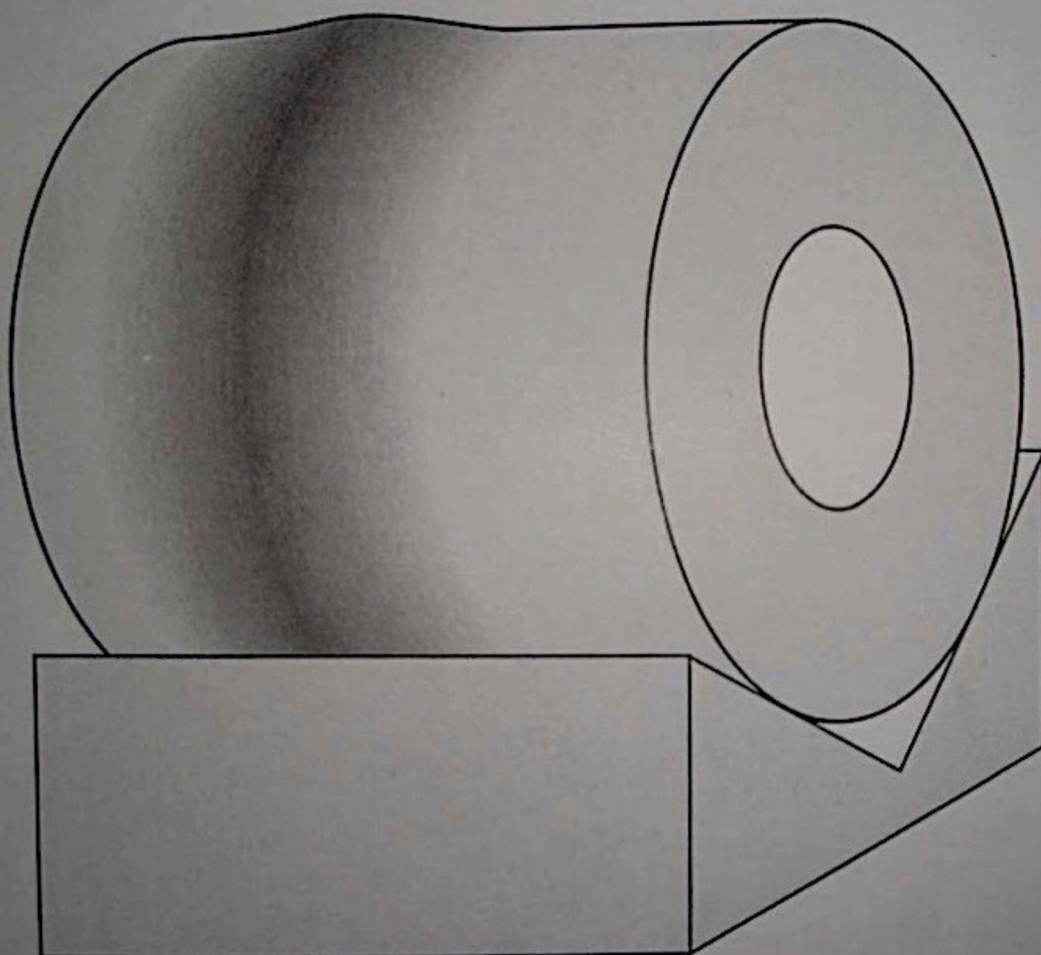
缺陷名：条伸(POKET-WAVE)

1) 贯穿于钢带表面整个压延方向，单侧或两侧发生，打开为口袋浪，卷曲状态下，拱起手感

1) 热轧原料的缺陷，当热轧原料存在局部高点的时候，冷轧加工后会形成局部波浪或钢卷局部隆起“起筋”

此缺陷将直接影响产品的外观及使用，影响涂层效果，产品的平整度

热轧原料商解决
